Progettista
arch. Giuliano Cervi
Collaboratrice
Mariapia Malagoli

Ente Parchi Emilia Centrale

Comunità del Paesaggio protetto

**linee guida per la riqualificazione puntuale del
paesaggio storico di borgo**

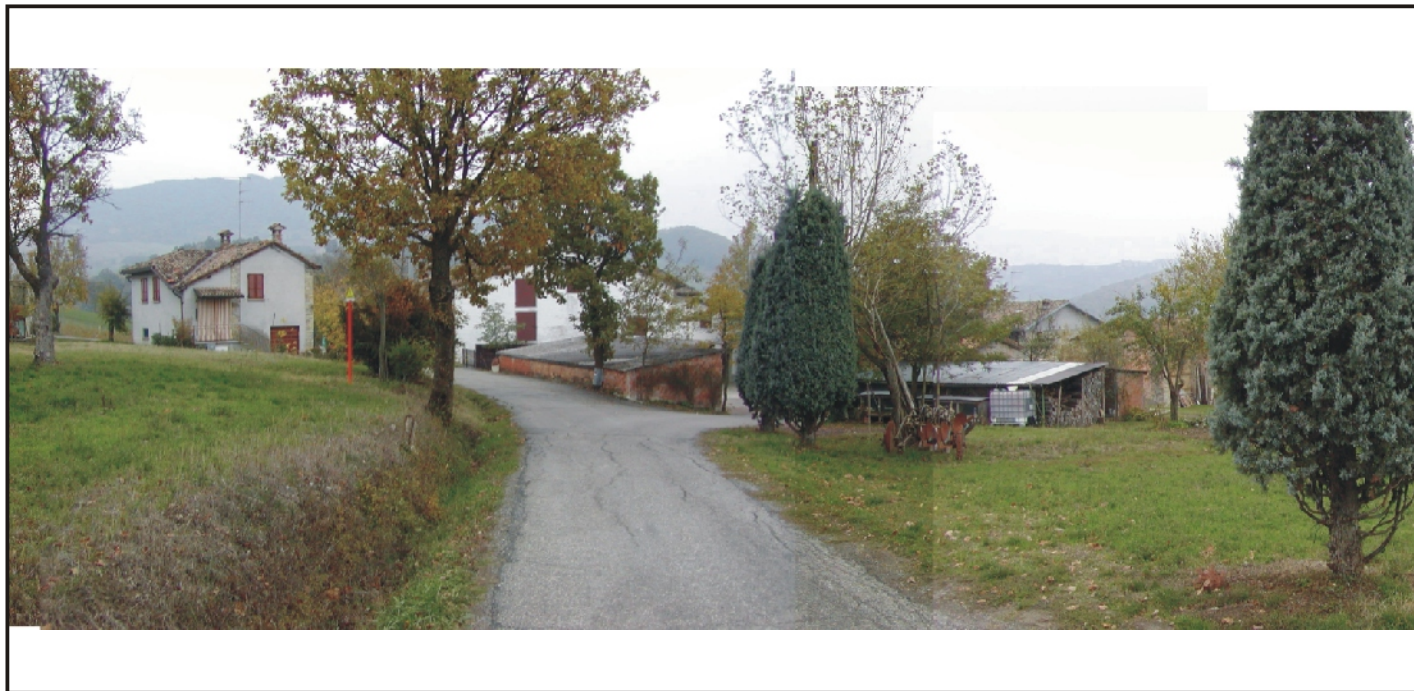
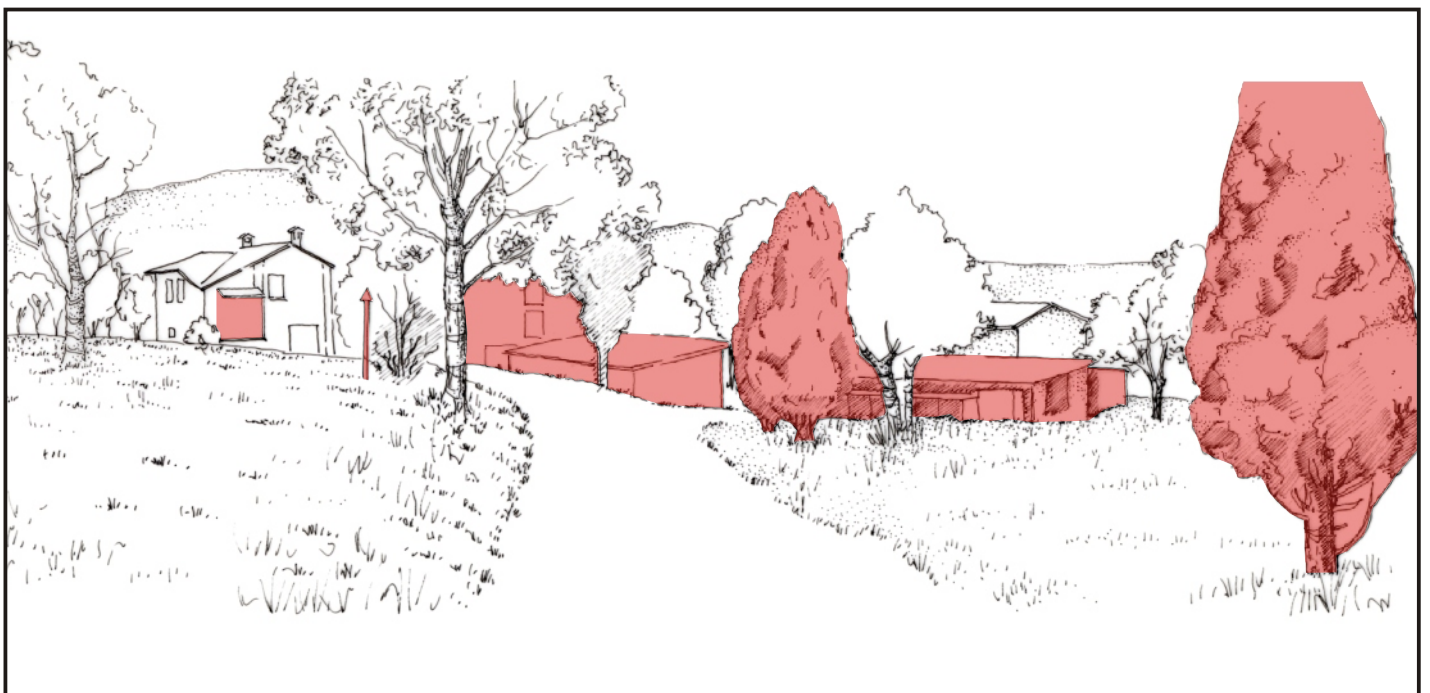
Località: **Braglie**

All'ingresso dell'abitato è presente un corredo di alberature non autoctone con conifere che introducono elementi di rilevante incongruenza percettiva.

Sostituzione delle alberature non autoctone con altre desunte dalle "Linee guida". Realizzazione di siepi autoctone ai margini della strada in modo da costituire una quinta di accompagnamento e valorizzazione dello scorcio paesistico del borgo di Braglie. Presenza di strutture precarie che introducono elementi di disgregazione, da sostituire con analoghe strutture di tipologia uniformata alle "Linee guida".

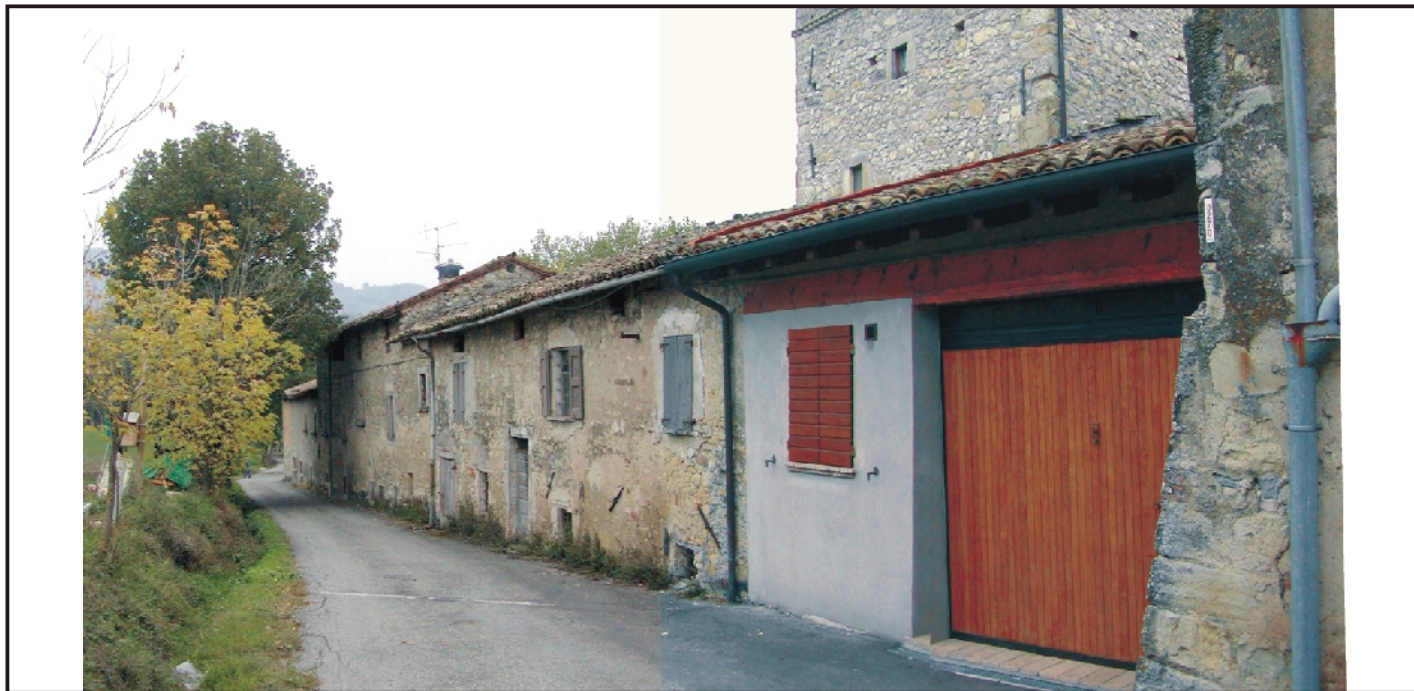
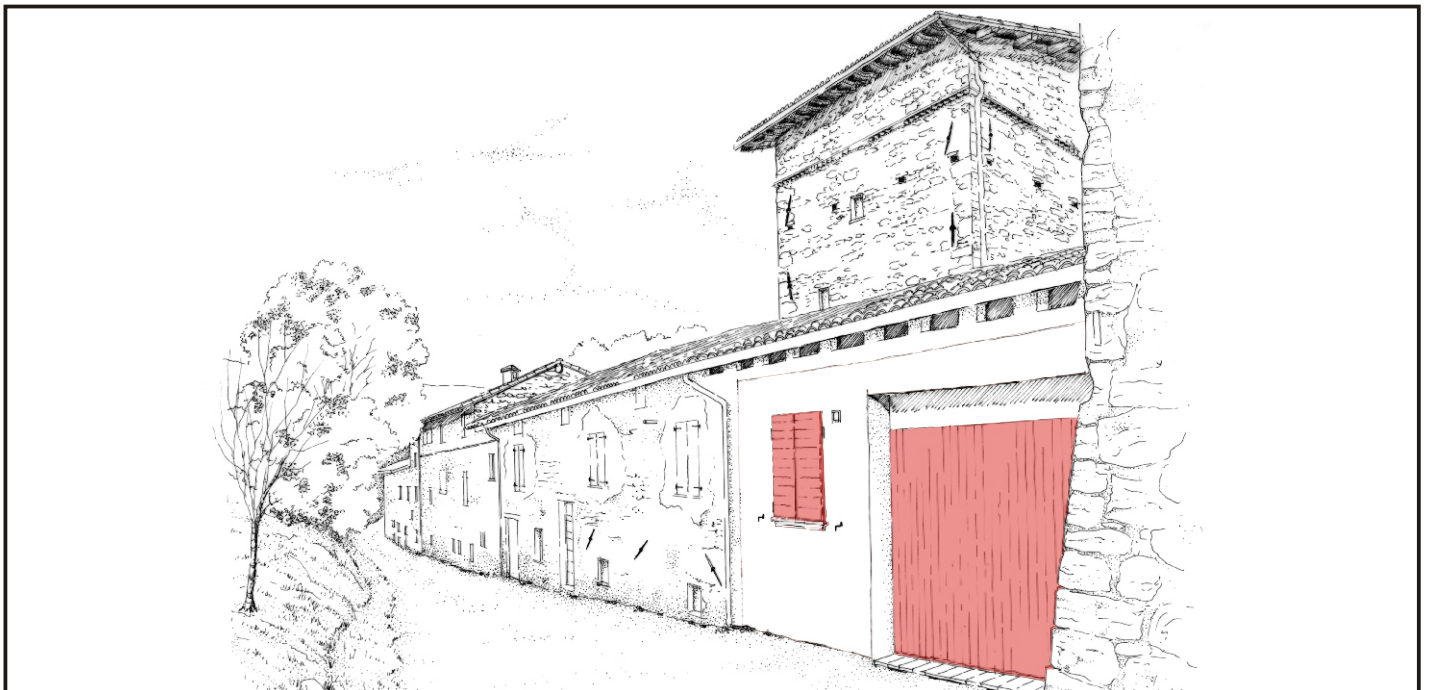
La quinta architettonica di maggiore rilevanza storico-culturale del borgo di Braglie, ovvero la casa a torre con i sottostanti edifici a schiera di impianto seicentesco, è marcatamente penalizzata dalla realizzazione di un'autorimessa avente caratteristiche incongrue rispetto allo scorcio paesistico nel quale è inserita.

Adeguamento della muratura al cromatismo della limitrofa tipologia edilizia a schiera. Eliminazione delle strutture lignee incongrue, costituite dalla finestra e dal portone dell'autorimessa.

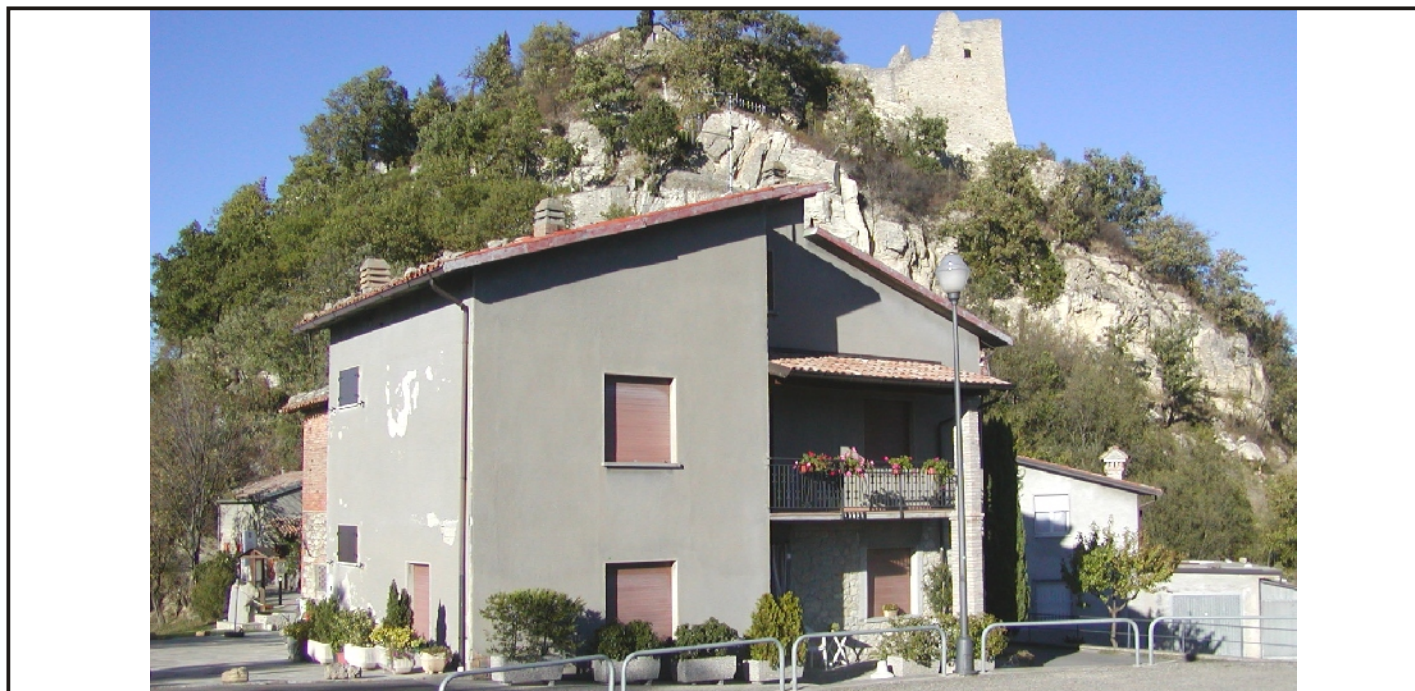
Località: **Canossa**

La visuale sulla rocca di Canossa è penalizzata dalla presenza di un edificio con il tetto a falde disgiunte e anonimi caratteri costruttivi di facciata. L'incongruità paesaggistica è accentuata dalla presenza di fioriere eterogenee, dal verde ornamentale non autoctono e da un cromatismo di facciata improntato sul color grigio-sabbia.

L'impatto paesaggistico causato dall'edificio può essere mitigato adottando cromatismi e materiali indicati nelle "Linee guida"; occorre altresì eliminare le fioriere e ricomporre l'intorno del fabbricato.

Considerata la significatività del luogo, può essere valutata la possibilità di ricomporre il salto delle due falde del tetto, eliminare gli aggetti dei balconi e procedere ad un rivestimento lapideo dei fronti murari.

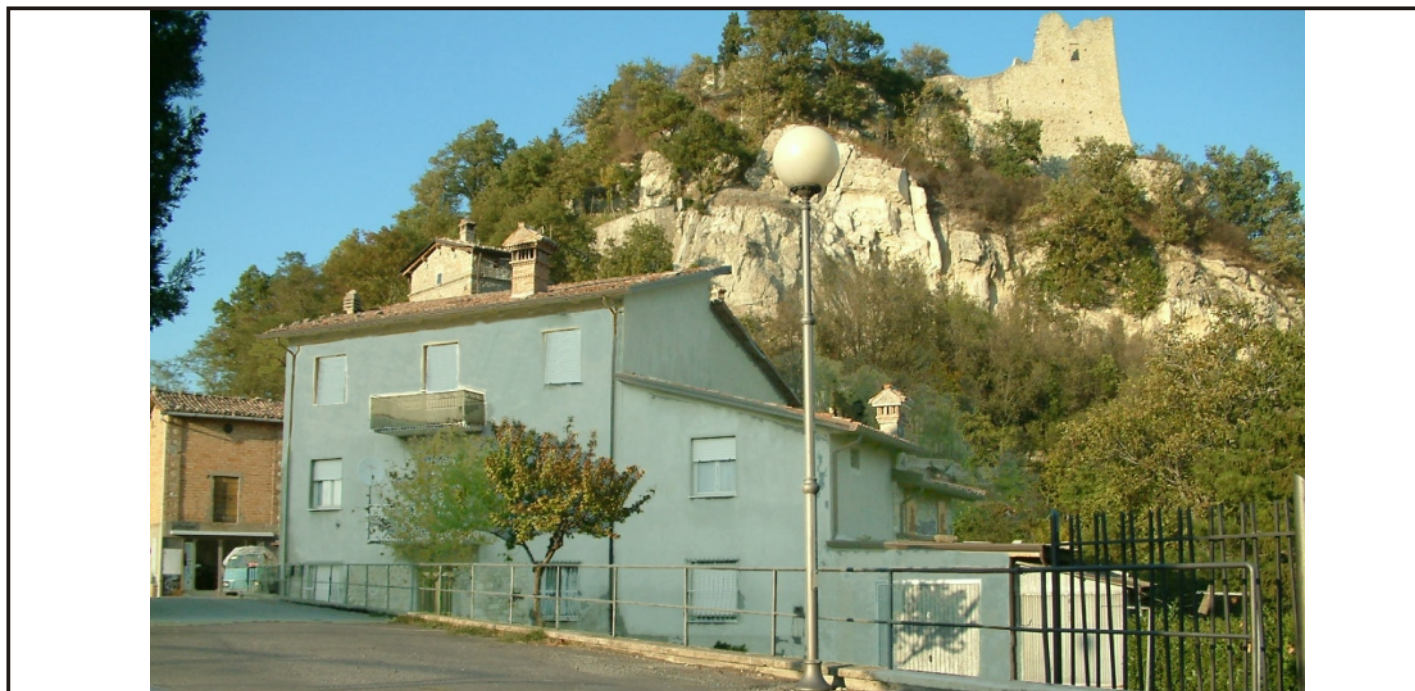
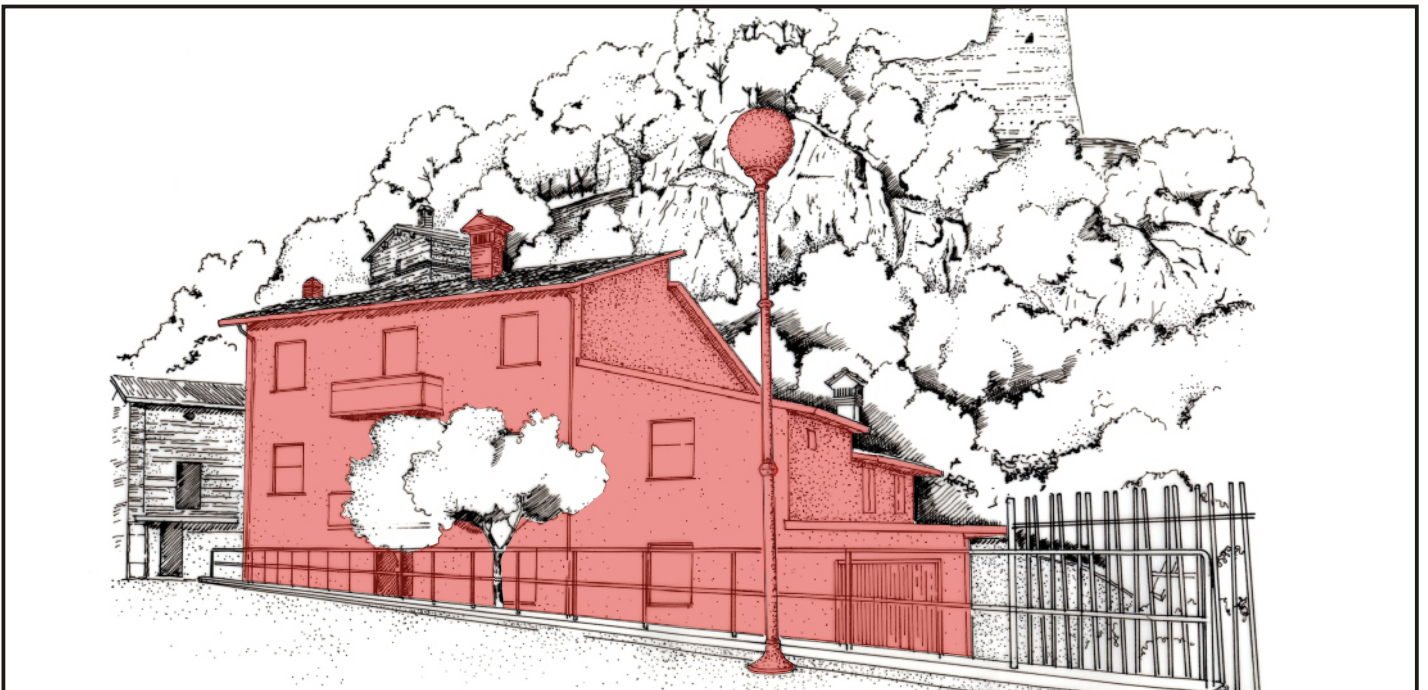
La visuale sulla rocca di Canossa è penalizzata dalla presenza di un edificio dal tetto con falde disgiunte e anonimi caratteri costruttivi di facciata. L'incongruità paesaggistica è accentuata dalla presenza di fioriere eterogenee, da verde ornamentale non autoctono e da un cromatismo di facciata improntato sul color grigio-sabbia. Il disordine percettivo è accresciuto dalla presenza di corpi illuminanti estranei alle caratteristiche storico-culturali del luogo.

Eliminazione di tutti gli elementi incongrui, adottando materiali, tipologie e tecnologie di intervento come riportato nelle "Linee guida".

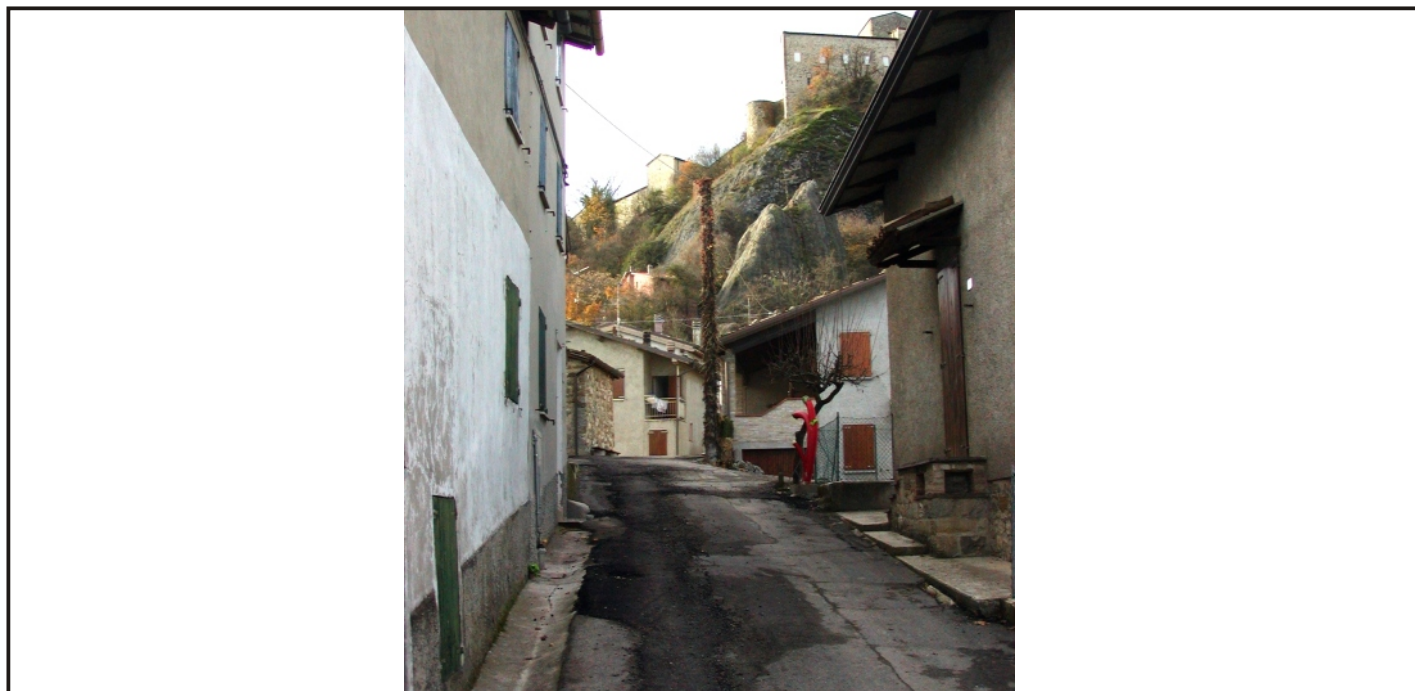
Località: **Rossena**

Il paesaggio storico di borgo è alterato dalla presenza di cromatismi di facciata non congrui. L'effetto percettivo complessivo è ulteriormente penalizzato dall'utilizzo di elementi costruttivi (finestre, aggetti, pavimentazioni, tettoie, balconcini, ecc.) eterogenei e non consoni alle caratteristiche del costruito storico.

Riqualificazione paesaggistica del contesto storico da attuarsi mediante realizzazione di nuovi cromatismi, rifacimento degli intonaci con materiali e tecniche più idonee, sostituzione degli infissi e degli altri elementi incongrui, attingendo alle indicazioni presenti nelle "Linee guida". La pavimentazione della strada maestra dovrebbe essere rifatta utilizzando pietra locale. Infine si dovrebbero eliminare sia i pali, sia i cavi elettrici in facciata e tutti gli altri elementi tecnologici incongrui.

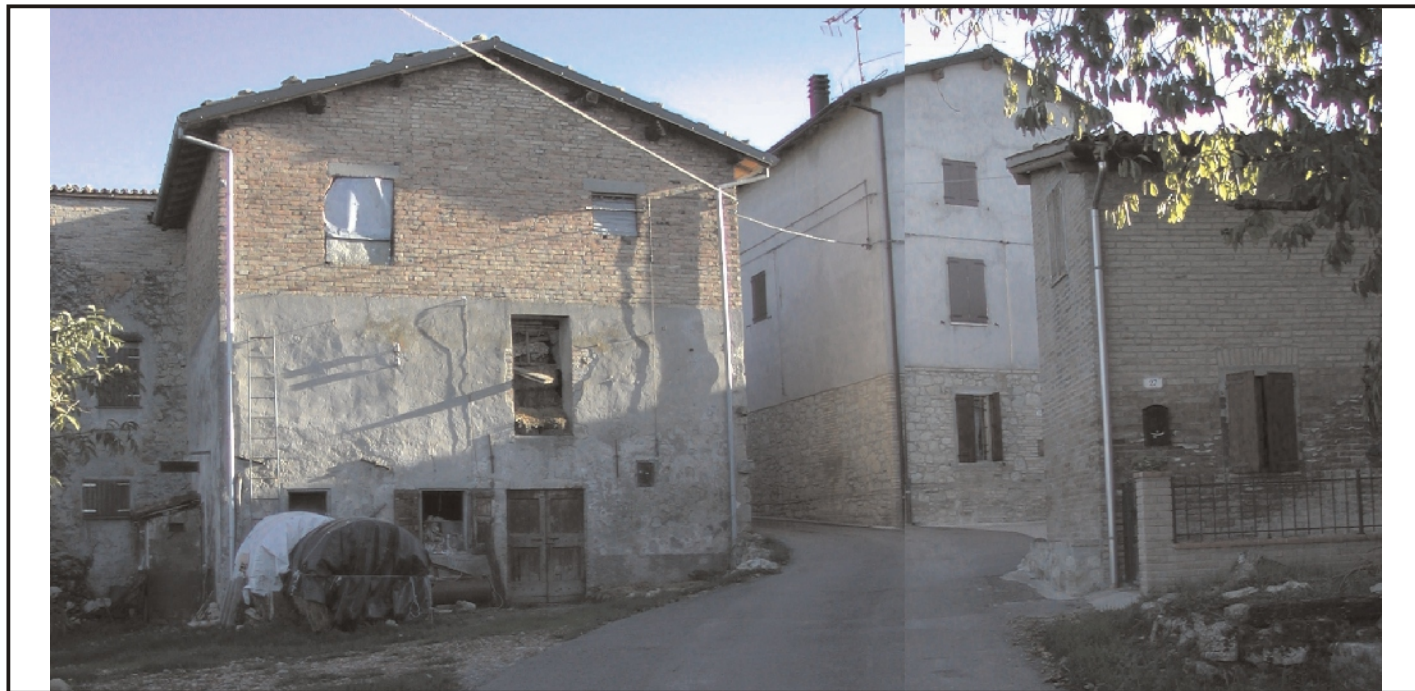
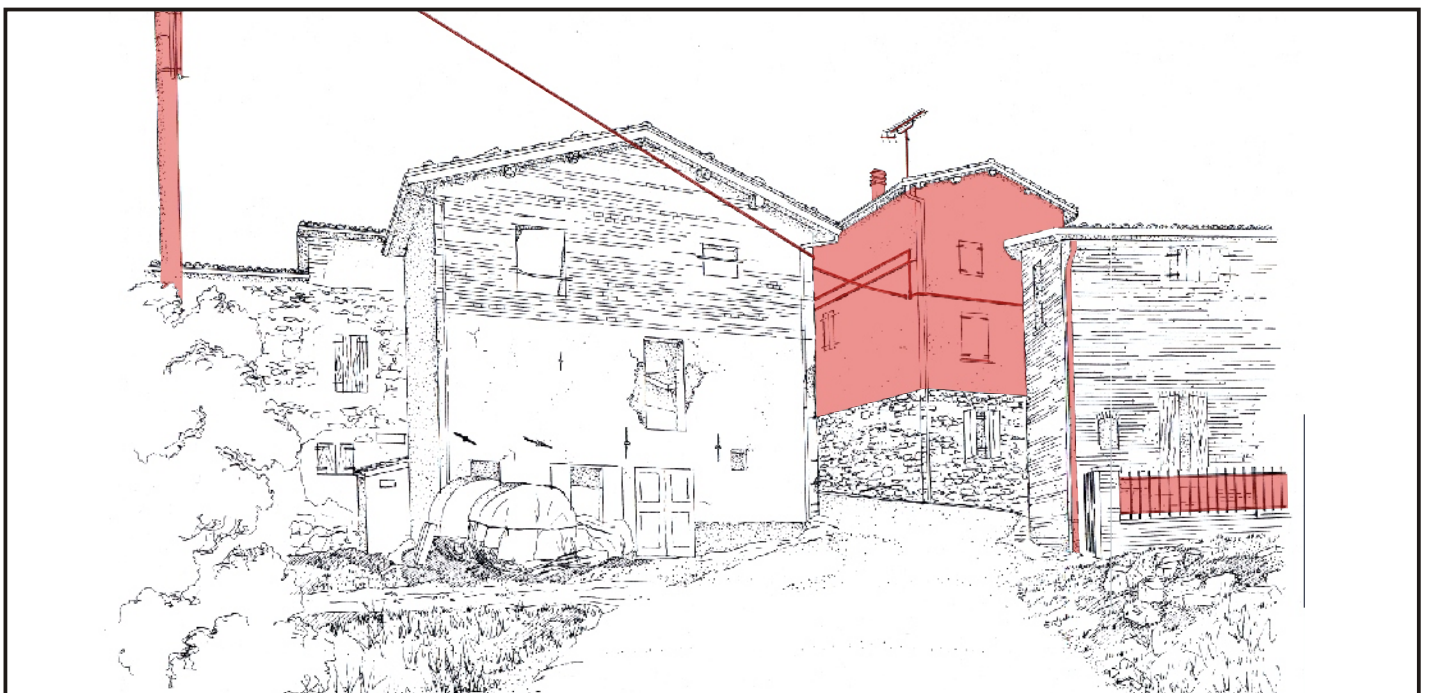
Località: **Casalino**

La presenza di numerosi interventi di ristrutturazione effettuati inserendo elementi costruttivi estranei ai luoghi, determina l'alterazione del paesaggio storico di borgo, in particolare lungo la strada maestra che attraversa l'abitato.

Occorre procedere alla rimozione degli elementi incongrui ed in particolare: sostituzione delle inferriate, dei canali di gronda, dei fumaioli e degli intonaci con altri consoni alle caratteristiche del luogo, desunti dalle "Linee guida".
Può essere valutata positivamente la possibilità di procedere alla lastricatura in pietra della strada maestra.

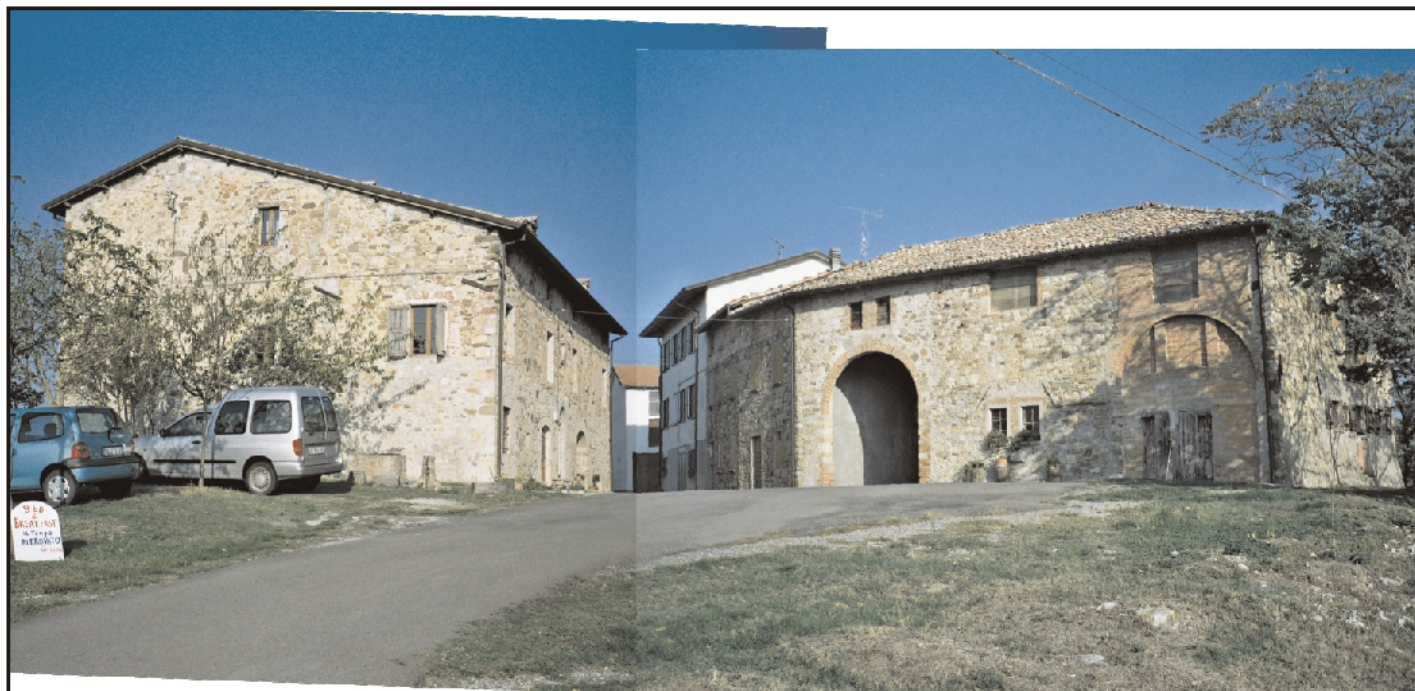
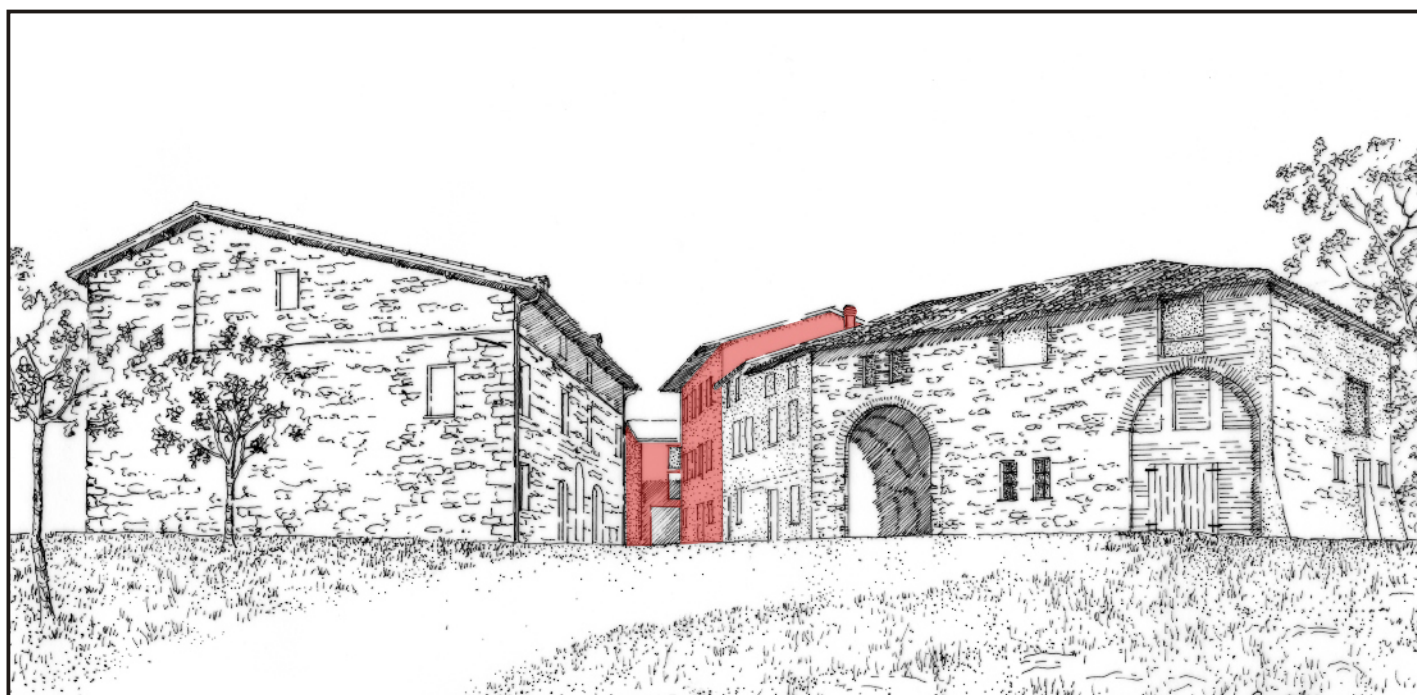
Località: **Casalecchio**

Il borgo è caratterizzato da un impianto storico, dalla presenza di edifici di valore ambientale e da una posizione dagli alti valori percettivi. I fabbricati all'entrata del borgo presentano un buono stato di conservazione e rappresentano uno scorcio significativo del paesaggio canossano, Alcuni edifici tuttavia, presentano caratteri costruttivi e cromatismi estranei al contesto paesaggistico.

Sarebbe opportuno intervenire per ricostruire l'unità percettiva del borgo con l'eliminazione o minimizzazione dei fattori di incongruenza: ad esempio la sostituzione degli elementi costruttivi estranei al contesto con altri idonei; l'adozione di un piano del colore; l'eliminazione degli elementi di degrado percettivo (fili elettrici, automobili, ecc.).

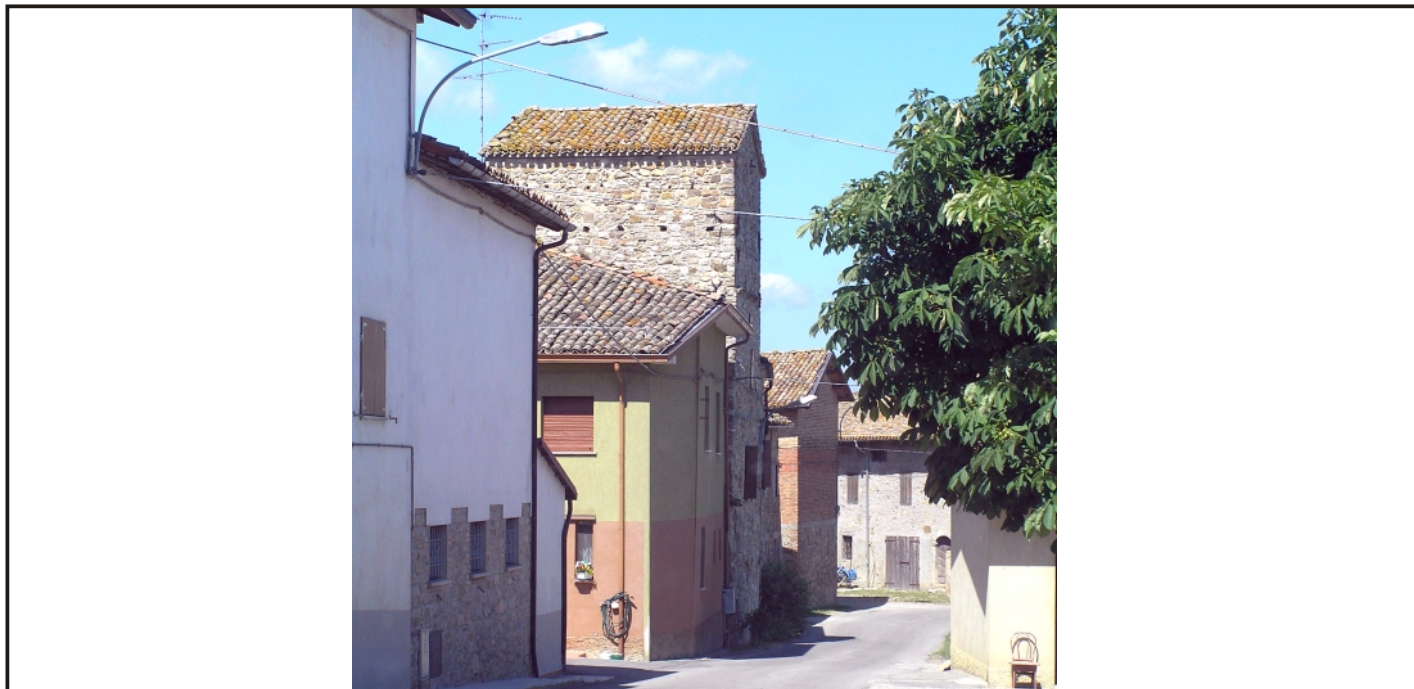
Rilievo fotografico

È connotato da un significativo paesaggio storico incentrato su una serie di case a torre tardo-medievali che si affacciano su una strada maestra di crinale. Le case a torre hanno conservato le caratteristiche originarie e non sono state oggetto di particolari modifiche; gli elementi di alterazione sono identificati nei cavi aerei che interferiscono sulle visuali, unitamente ad alcuni interventi di ristrutturazione/rifacimento di facciata che hanno introdotto elementi incongrui.

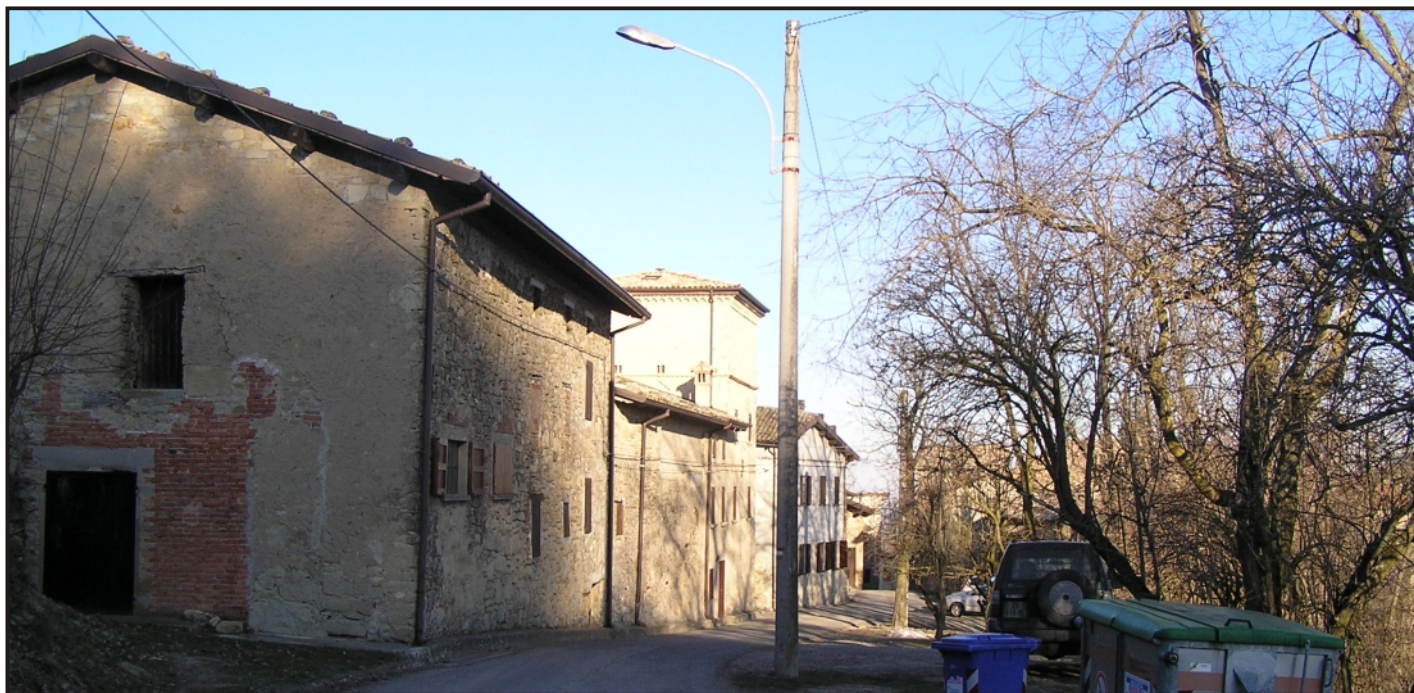
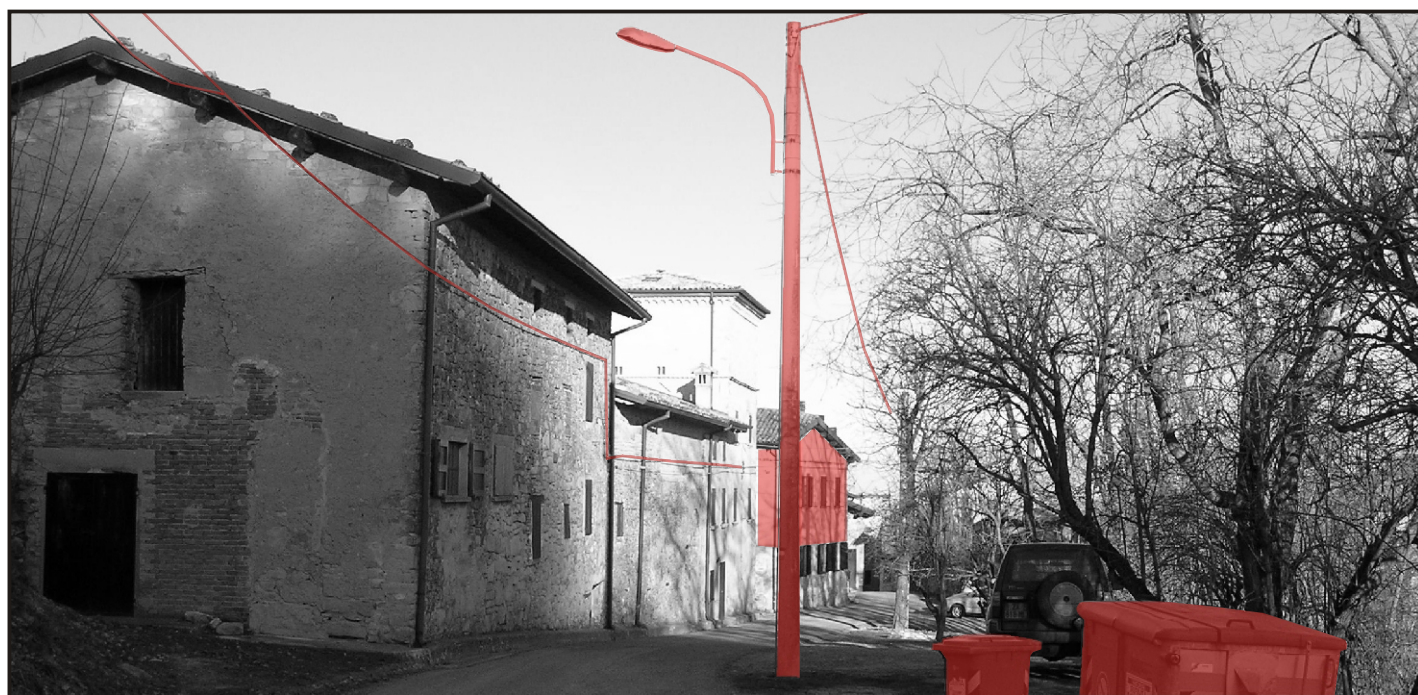
Località: **Cerredolo dei Coppi**

Conserva una lunga schiera di fabbricati che si affacciano sulla strada maestra; in particolare si nota una casa a torre, ben conservata nelle sue caratteristiche costruttive. I principali fattori di alterazione sono costituiti da un moderno fabbricato realizzato alcuni decenni fa al centro dell'abitato: esso costituisce un volume incongruo sia per dimensioni, sia per caratteri costruttive. Lo scorcio più significativo del borgo si trova all'ingresso orientale, ove il profilo della casa a torre e l'intorno devono essere conservati integri.

Occorre preservare lo scorcio più significativo del borgo (ingresso orientale) adottando le indicazioni presenti nelle "Linee guida": mascheramento dei cassonetti, eliminazione delle reti aeree, uniformazione degli elementi di arredo. Anche il manto di asfalto della strada maestra dovrebbe essere sostituito da lastre di pietra locale.

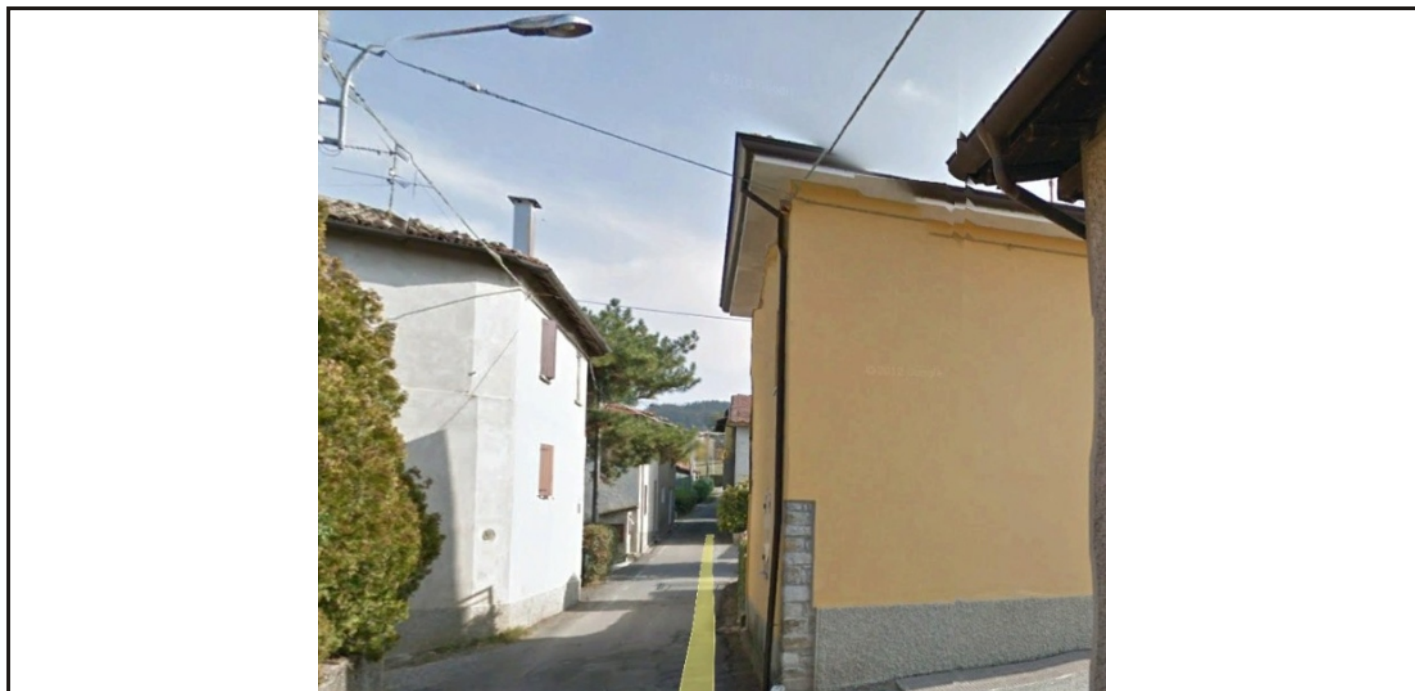
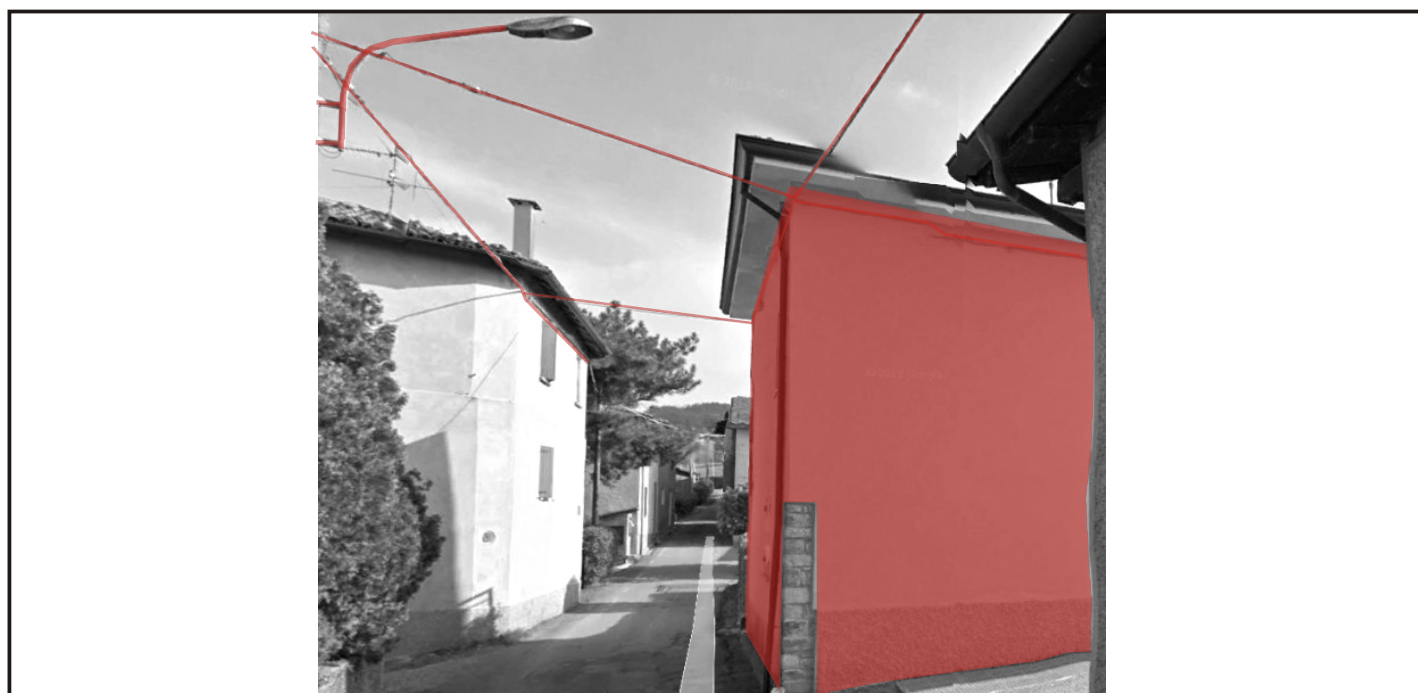
Località: **Borzano**

Situato in corrispondenza di un altopiano che fronteggia la media val d'Enza, è caratterizzato da più nuclei rurali, che conservano elementi testimoniali del tardo Medioevo. Il sito di maggiore interesse si trova sulla strada maestra del nucleo principale. Negli ultimi decenni molti fabbricati sono stati oggetto di ristrutturazioni che hanno introdotto elementi incongrui: intonaci cementizi, tinteggi con cromatismi inadeguati, elementi di arredo dei prospetti estranei all'architettura rurale tradizionale, apparati di illuminazione pubblica ad alto impatto visivo e una fitta rete di cavi aerei.

Si consiglia di intervenire sull'illuminazione pubblica introducendo tipologie più confacenti alle caratteristiche del luogo, sulla falsariga di quanto suggerito nelle "Linee guida", oltre all'interramento delle varie linee aeree. Occorre altresì definire un piano del colore che individui i cromatismi più idonei al locale contesto; ove possibile sarebbe auspicabile rimuovere le intonacature per riproporre gli originari paramenti in pietra. La significatività del borgo sostiene l'eventuale pavimentazione in lastre di pietra in sostituzione dell'attuale manto in asfalto.

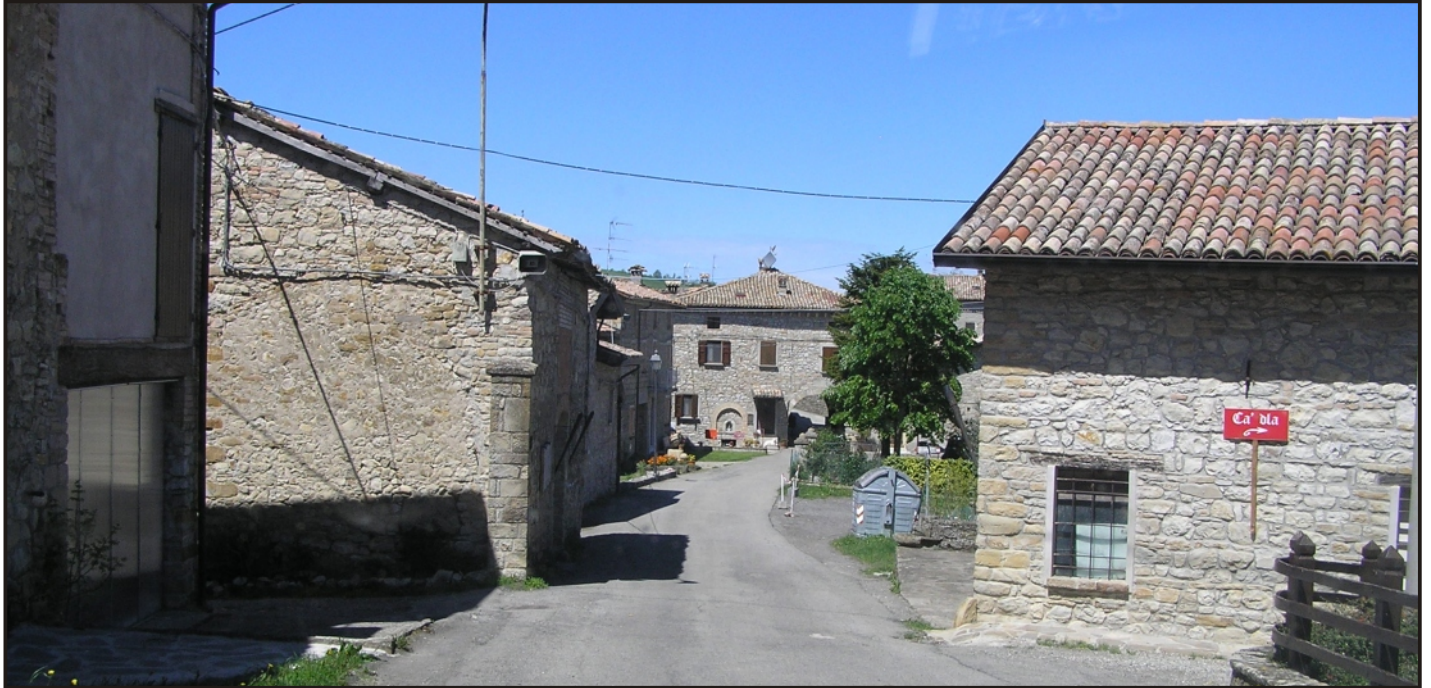
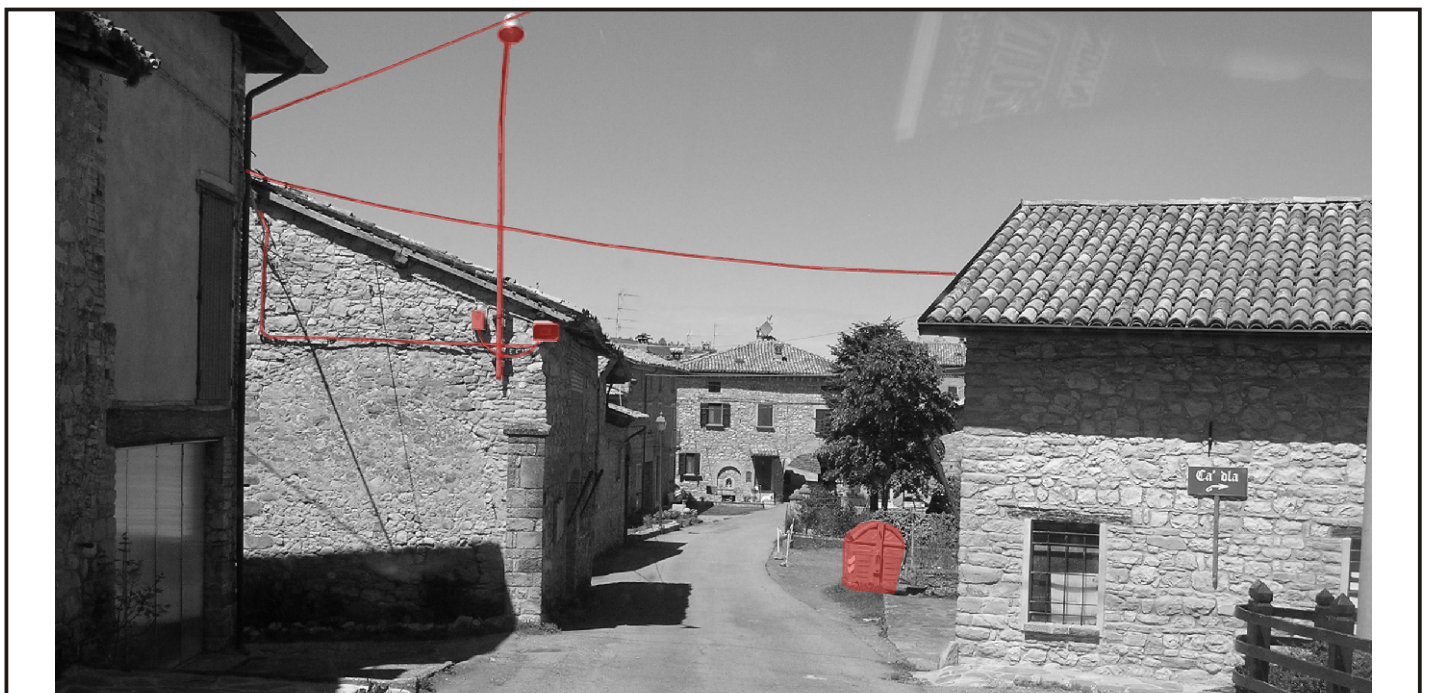
Località: **Bergogno**

Probabilmente è tra i più rappresentativi della fisionomia dei borghi turrati tardomedioevali, essendo contraddistinto da 4 case a torre, la più rilevante delle quali si innalza all'ingresso del paese. L'asse viario che taglia longitudinalmente l'abitato costituisce l'elemento attorno al quale incentrare le azioni di tutela e valorizzazione del paesaggio storico. Il borgo inoltre, costituisce un'importante tappa della Via Matildica del Volto Santo, può quindi costituire un riferimento importante per le tematiche di valorizzazione della rete dei percorsi.

La strada maestra deve essere salvaguardata dagli elementi di disturbo percettivo: principalmente si tratta di corpi illuminanti, di reti elettriche e telefoniche e di interventi di recupero o ristrutturazione effettuati in modo non corretto. In relazione a quanto esposto si propone di recuperare la qualifica del borgo storico nella parte compresa tra la casa a torre Giovanardi ed il sottopasso al centro dell'abitato.

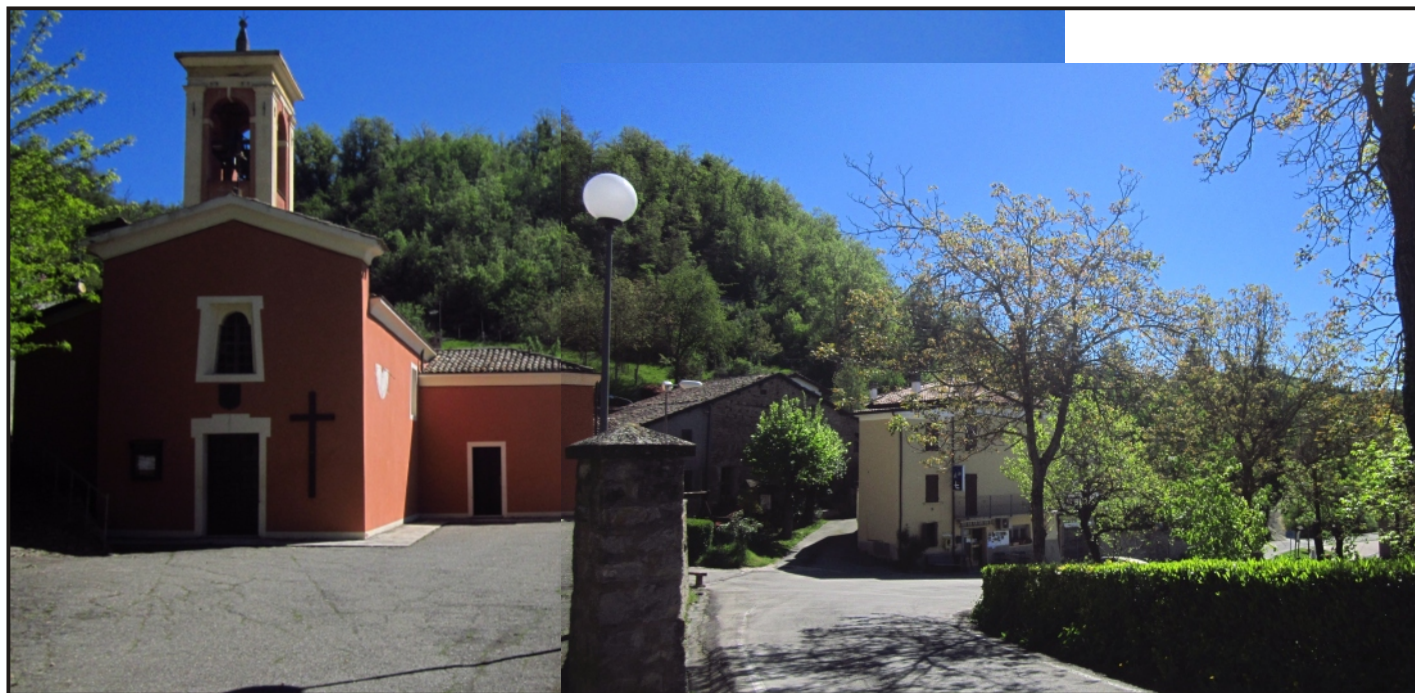
Località: **Cortogno**

Costituisce un esempio significativo di nucleo rurale di origine tardomedievale. Notabile la chiesa parrocchiale in stile settecentesco, a breve distanza dalla quale si staglia una costruzione tardomedievale (probabilmente una casa a torre). La zona circostante la chiesa costituisce il nucleo identitario del piccolo centro, con spazi di aggregazione, in corrispondenza dei quali è possibile intervenire in termini sia di valorizzazione del paesaggio storico, sia di accoglienza.

Si propone di eliminare le interferenze visive costituite da cavi elettrici e telefonici, di adottare un adeguato abaco dei cromatismi di facciata, di ricondurre le insegne ad una tipologia base, di reintrodurre la pavimentazione in lastre di pietra, da attuarsi sulla base dei criteri desunti dalle tecniche tradizionali che prevedono l'utilizzo di pietra arenaria appenninica disposta ad "opera incerta".
