Progettista
arch. Giuliano Cervi
Collaboratrice
Mariapia Malagoli

Ente Parchi Emilia Centrale

Comunità del Paesaggio protetto

**linee guida per la riqualificazione puntuale del
paesaggio storico di borgo**

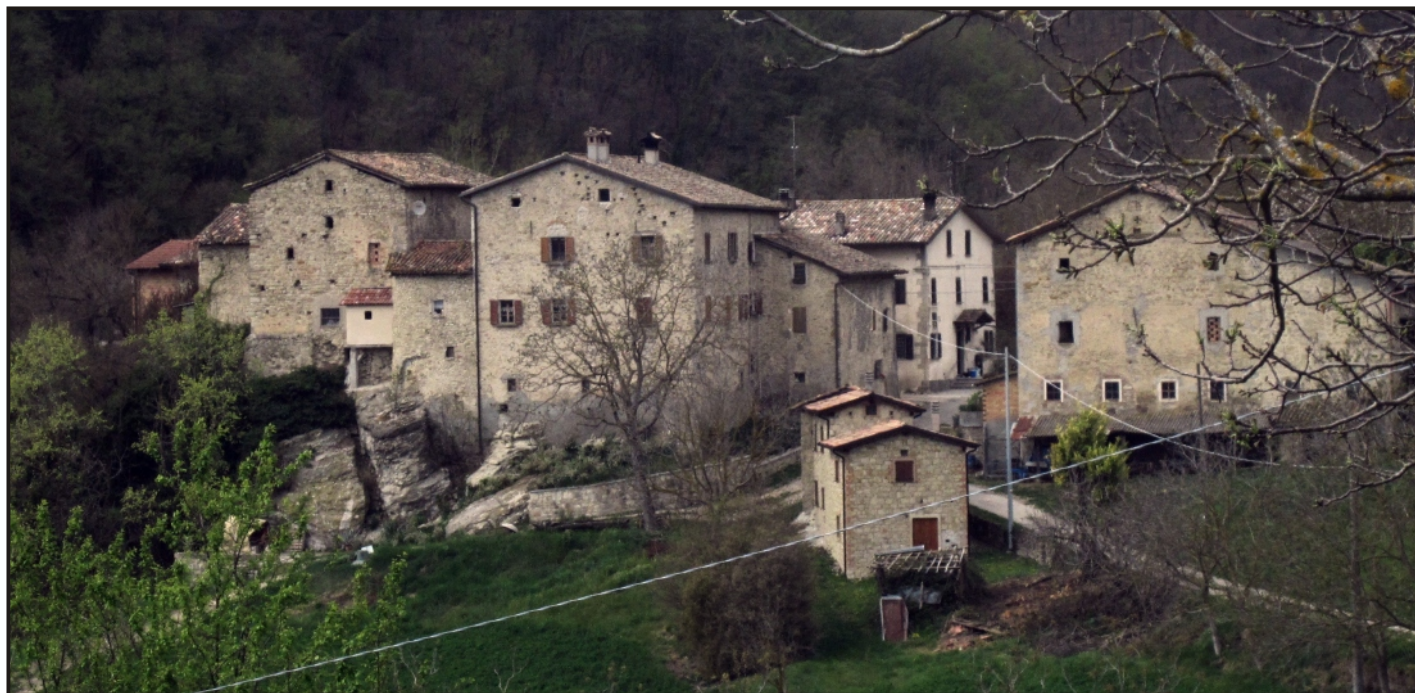
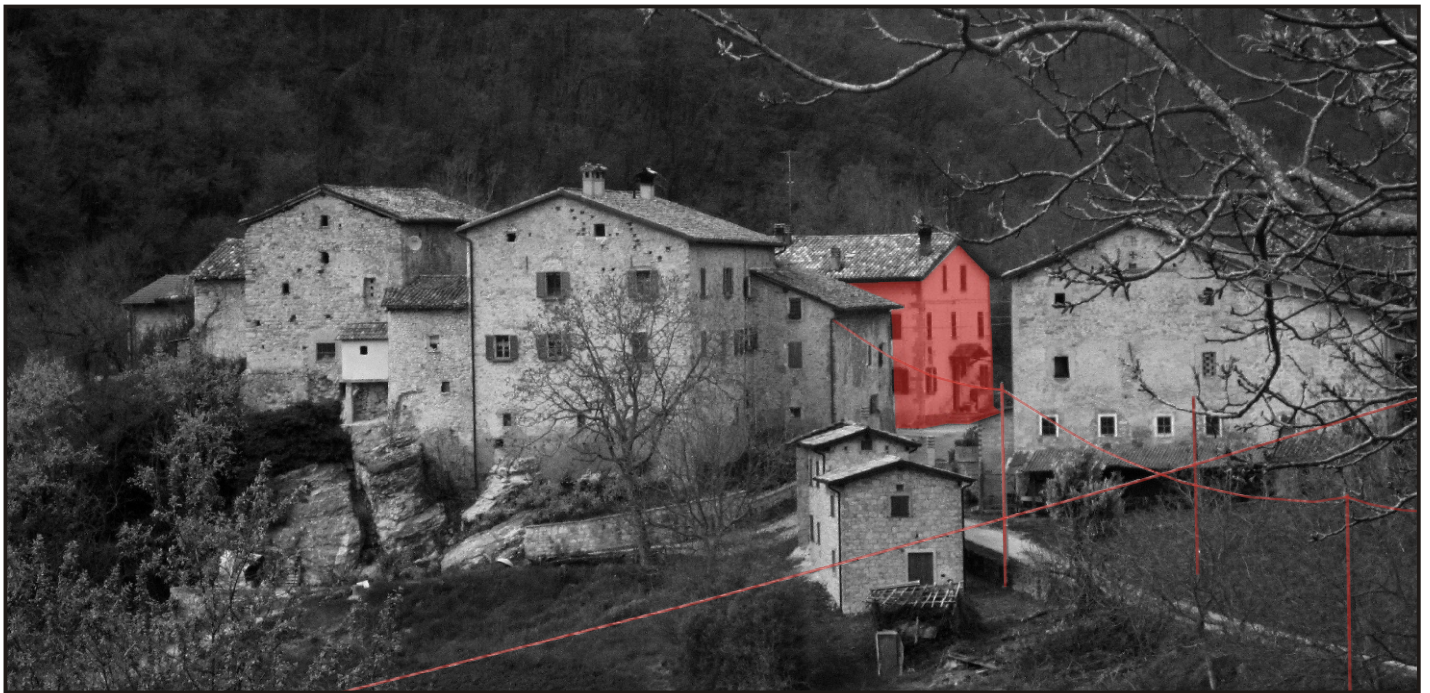
Località: **Croveglia**

È uno dei più significativi nuclei rurali di origine tardomedievale presenti nel sistema territoriale dei paesaggi naturali e seminaturali protetti collina reggiana-terre di Matilde. Esso costituisce un riferimento importante per comprendere i rapporti tra contesti geologici e caratteristiche del costruito storico. Lo scorcio più significativo è quello rivolto ad oriente.

Gli elementi di disturbo si riducono principalmente da una errata stesura di intonaco con tinteggiatura estranea alle caratteristiche cromatiche locali. Costituiscono incongruità anche i cavi aerei e i pali della luce.

Occorre procedere all'eliminazione dell'intonaco e riportare la pietra a vista nell'edificio intonacato oppure procedere al suo tinteggio con una tonalità più compatibile con le caratteristiche del luogo.

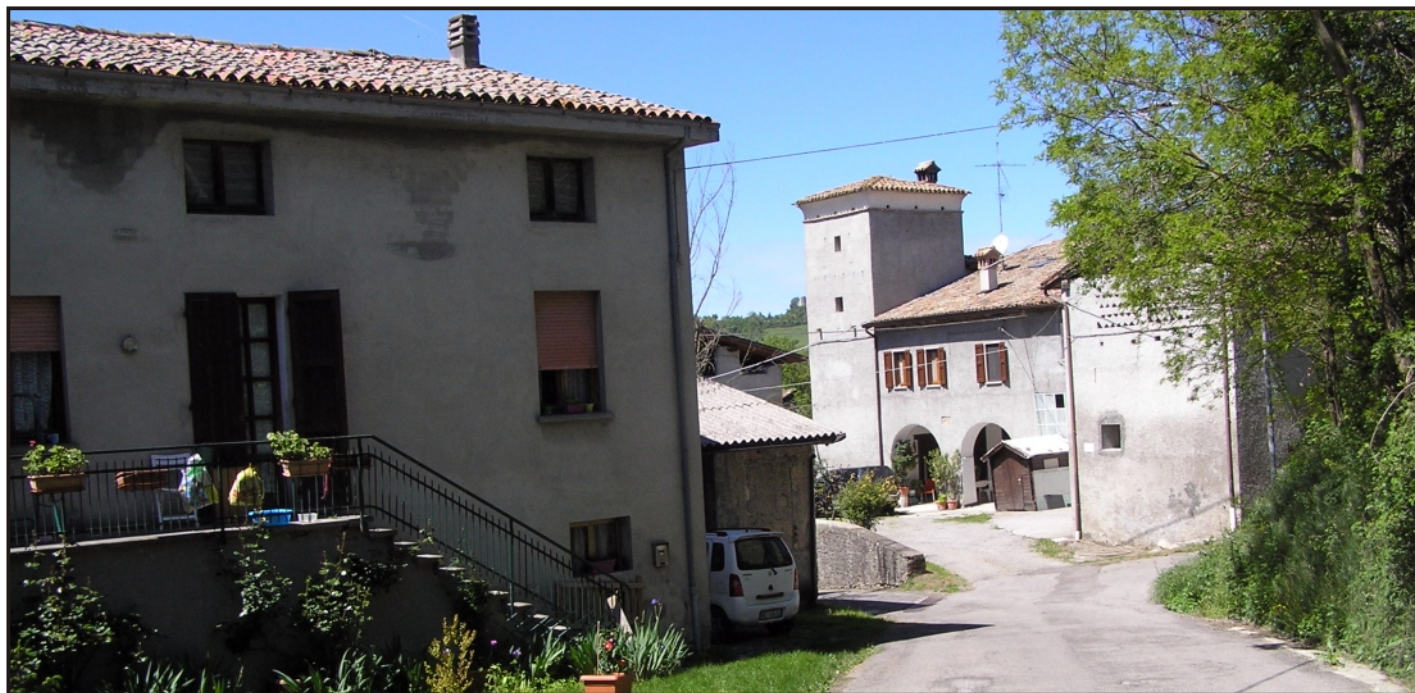
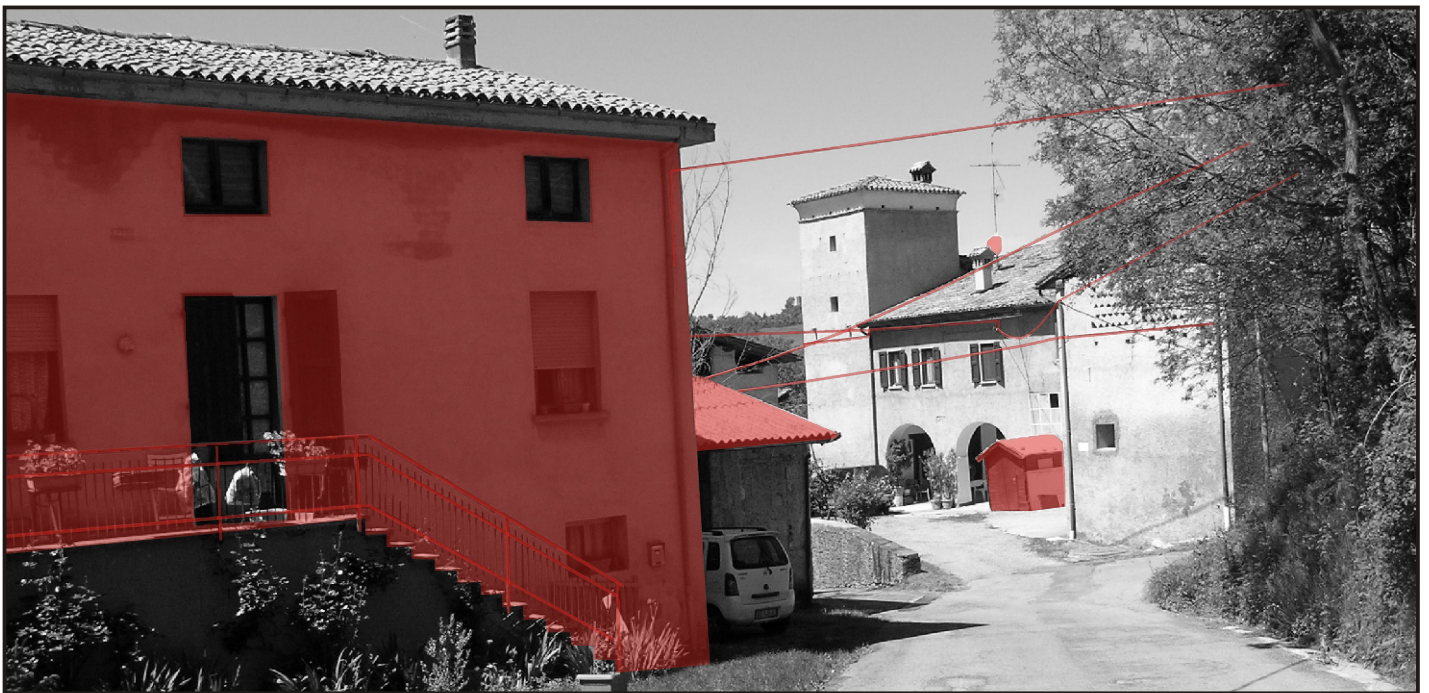
Località: **Sordiglio**

Il borgo è articolato lungo una direttrice viaria che scende nella valle del torrente Campola. All'ingresso dell'abitato vi è una casa a torre riconducibile tipologicamente al XVII secolo. Tuttavia, la significatività dello scorcio è penalizzata dall'utilizzo di un intonaco incongruo (malta cementizia) che introduce una nota estranea all'equilibrio compositivo del luogo.

Al fine della riqualificazione sarebbe opportuno procedere alla rimozione dell'intonaco cementizio, ripristinando il paramento in pietra; in alternativa occorre adottare una finitura ai silicati e cromatismo con tonalità che restituisca l'equilibrio compositivo all'intero prospetto. Vanno altresì interrati i cavi aerei e si consiglia di sostituire la ringhiera metallica, i serramenti a tapparella e il cromatismo incongruo dell'edificio di recente costruzione. L'equilibrio compositivo complessivo del borgo trarrebbe giovamento dalla pavimentazione della strada maestra con lastre di pietra appenninica.

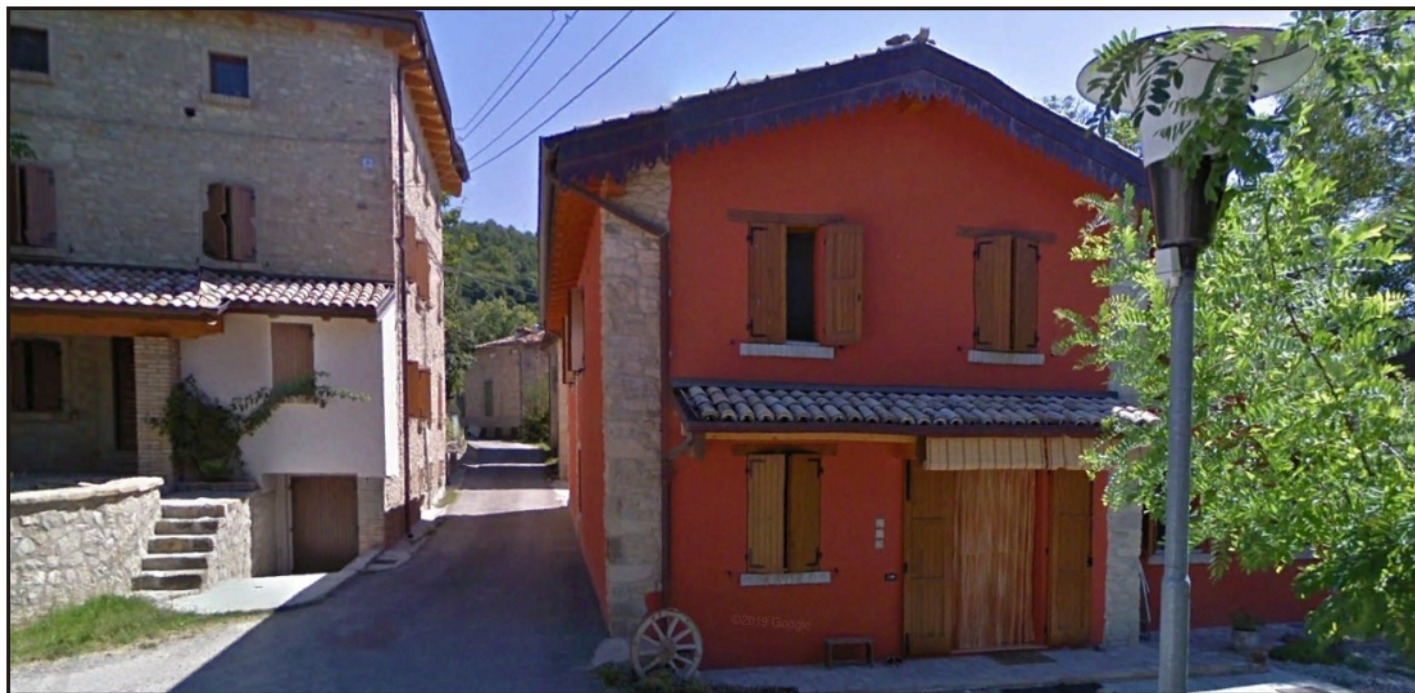
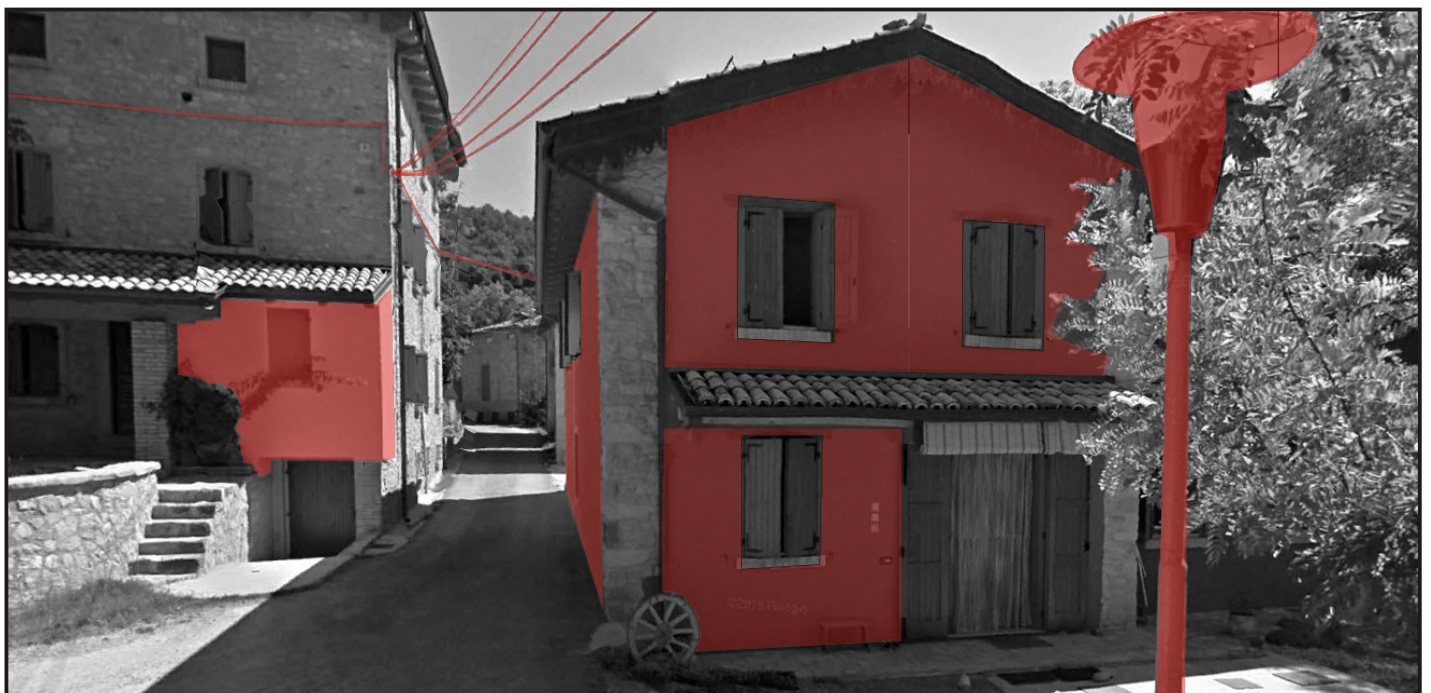
Località: **Grassano Basso**

Questo borgo si sviluppa lungo una strada maestra che trova nell'estremità meridionale la maggiore concentrazione degli edifici di interesse storico-culturale. Tra questi si segnala una massiccia casa a torre e alcuni edifici riconducibili al nucleo di fondazione tardomedievale. Negli anni sono stati effettuati interventi non rispettosi delle caratteristiche proprie dell'architettura rurale appenninica, introducendo in particolare intonaci estranei ai cromatismi tradizionali. Il borgo inoltre, si trova lungo la direttrice del Sentiero dei Ducati quindi deve essere considerato in una strategia generale di valorizzazione, anche turistica..

Si propone di destinare a valorizzazione e tutela l'intera strada maestra evidenziandone il settore meridionale come quello di maggiore rilevanza. Si propone inoltre, seguendo le indicazioni presenti nelle "Linee guida", di eliminare tutti i cavi aerei e di sostituire gli apparati di illuminazione pubblica.

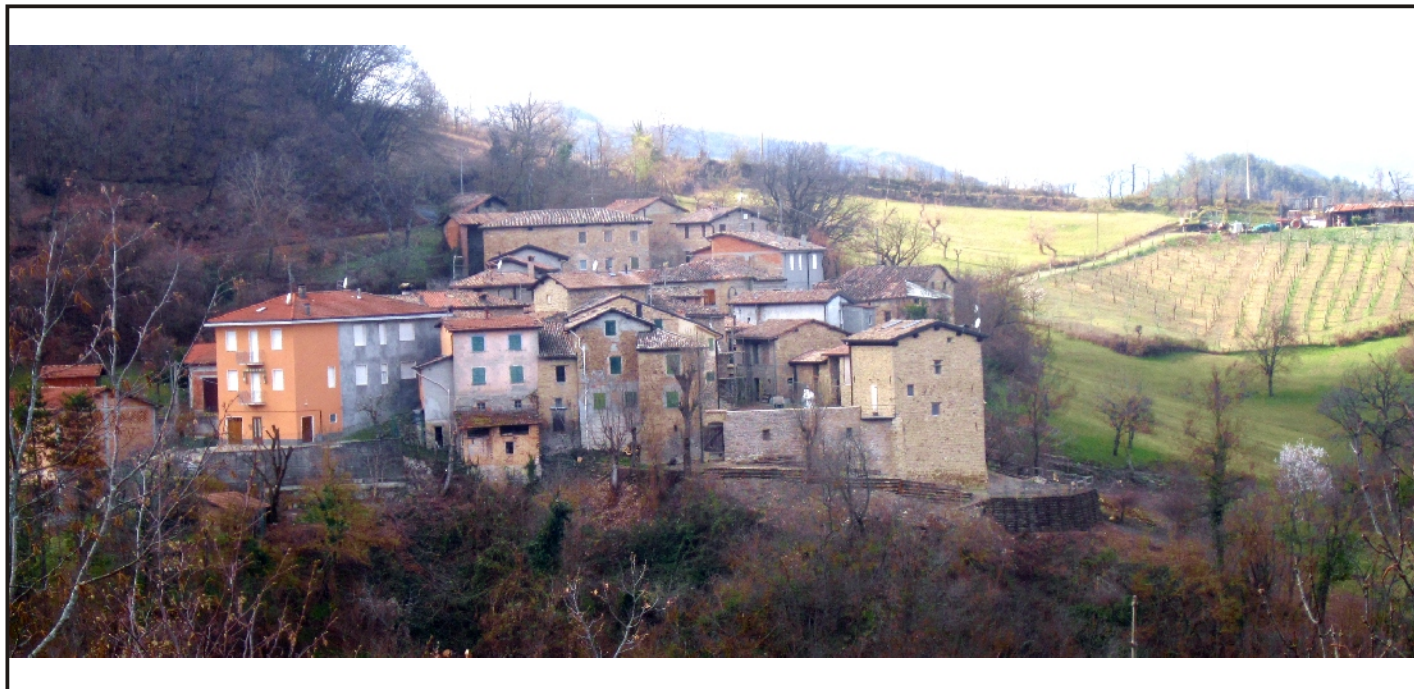
Rilievo fotografico

Il borgo di Scalucchia costituisce un'importante aggregato rurale di origine medievale situato di fronte al colle della Rocca di Crovara. Vi si conservano scorci assai significativi per il paesaggio storico di borgo, con elementi riconducibili al periodo tardomedievale. Nonostante la pregevolezza del sito sono stati effettuati interventi di ristrutturazione non adeguati: stesura di intonaci integrati con tonalità incongrue, introduzione di elementi d'arredo in facciata non compatibili con le caratteristiche del sito e impianti di illuminazione pubblica ad elevato impatto visivo.

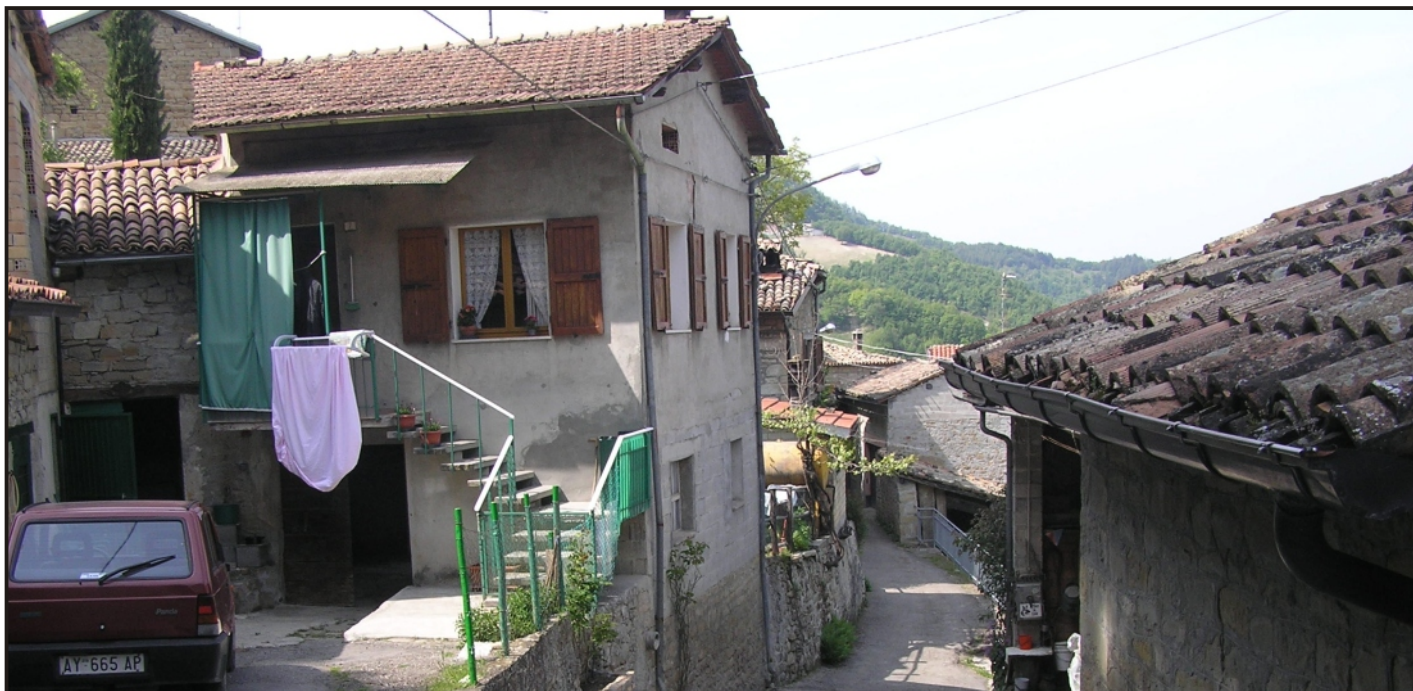
Rilievo fotografico

È caratterizzato da una sequenza di fabbricati che fiancheggiano la strada maestra che scende nel fondovalle del rio Tassarò. L'abitato nel complesso ha conservato la maggior parte dei caratteri del paesaggio tradizionale: solo alcuni interventi puntuali ma assai impattanti alterano e penalizzano fortemente la fisionomia del paesaggio storico.

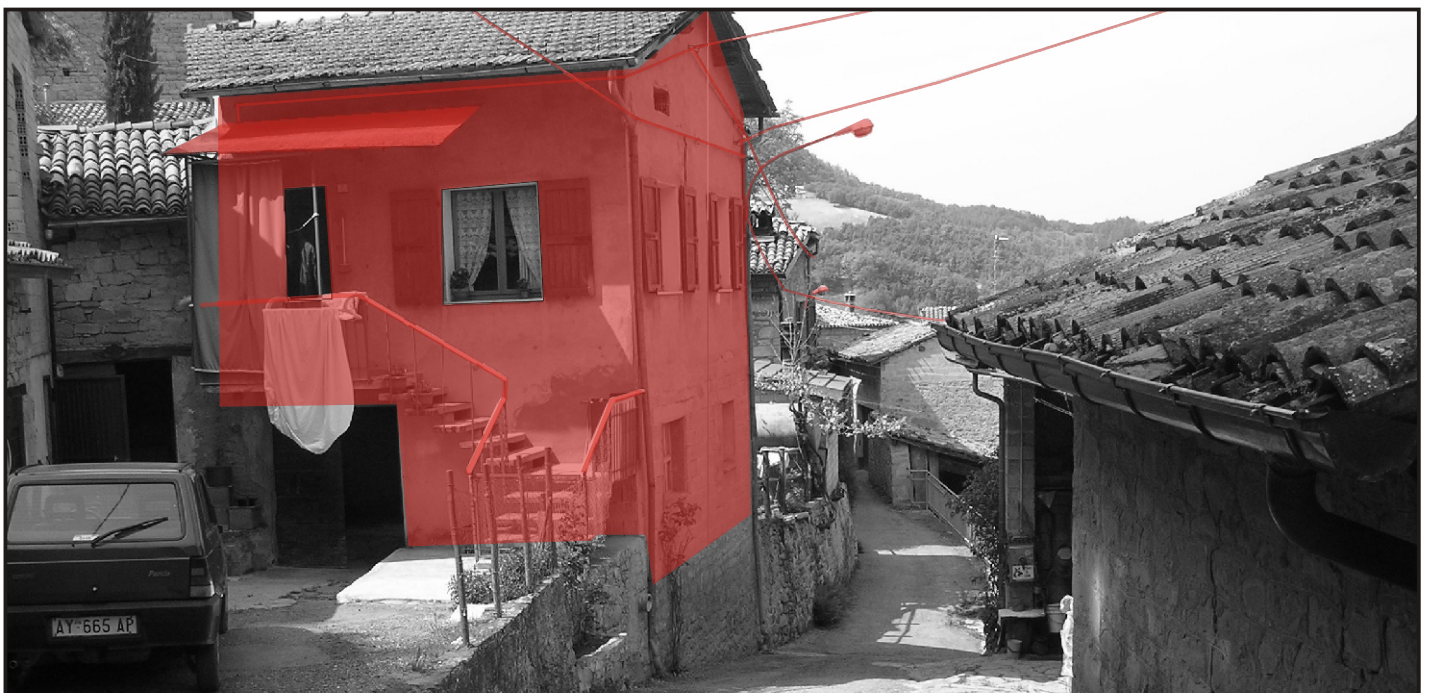
Località: **Spigone**

Le principali alterazioni sono costituite da cavi aerei, da interventi di ristrutturazione, dalla scelta delle tonalità cromatiche e dei modelli costruttivi.

Gli interventi di recupero e conservazione del paesaggio storico devono essere effettuati lungo la strada maestra, già riqualificata con pavimentazione in arenaria appenninica. Tuttavia, occorre ancora eliminare i corpi illuminanti della rete pubblica, i cavi aerei che penalizzano alcuni scorci dell'abitato, gli elementi costruttivi estranei al contesto e provvedere al tinteggio degli intonaci con cromatismi adeguati.

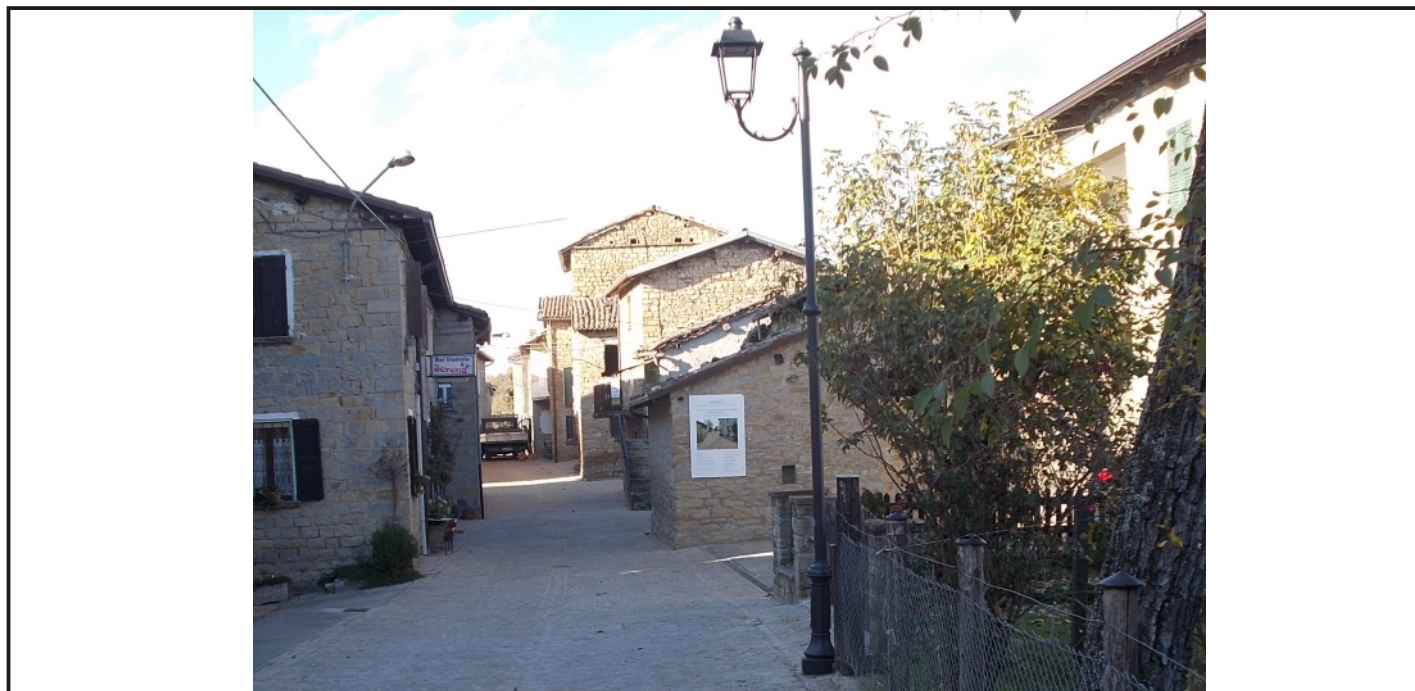
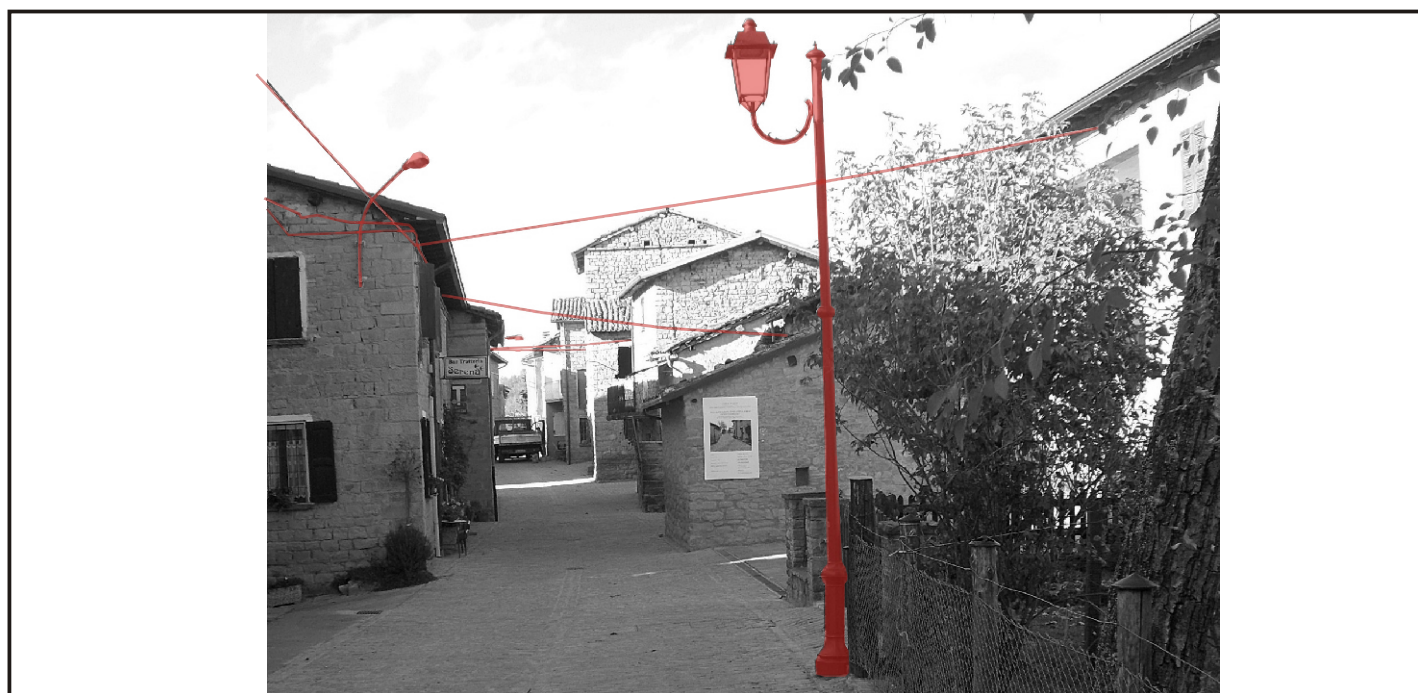
Località: **Pineto**

Il borgo si sviluppa lungo la strada maestra orientata est-ovest; al centro dell'abitato si staglia una massiccia casa a torre, mentre alle due estremità si innalzano pregevoli fabbricati (casa con balchio di tradizione seicentesca) riconducibili all'antico patriziato dei Da Palude. Per queste caratteristiche Pineto costituisce uno dei più significativi nuclei rurali dell'intero contesto oggetto di studio. Ciononostante sono presenti interventi che ne hanno alterato l'equilibrio compositivo: utilizzo di malte cementizie, alterazione delle cornici di gronda, realizzazione di finestrate non congrue e corpi illuminanti del tutto estranei alla rustica essenzialità del contesto.

Si consiglia di eliminare i corpi illuminanti incongrui, provvedendo altresì alla riqualificazione, mediante l'utilizzo di cromatismi compatibili, di tutti i fabbricati che presentano tinteggi estranei al linguaggio identitario del luogo.

L'ambito di maggiore significatività per gli interventi di tutela e valorizzazione del paesaggio storico di borgo è quello situato nell'estremità orientale.

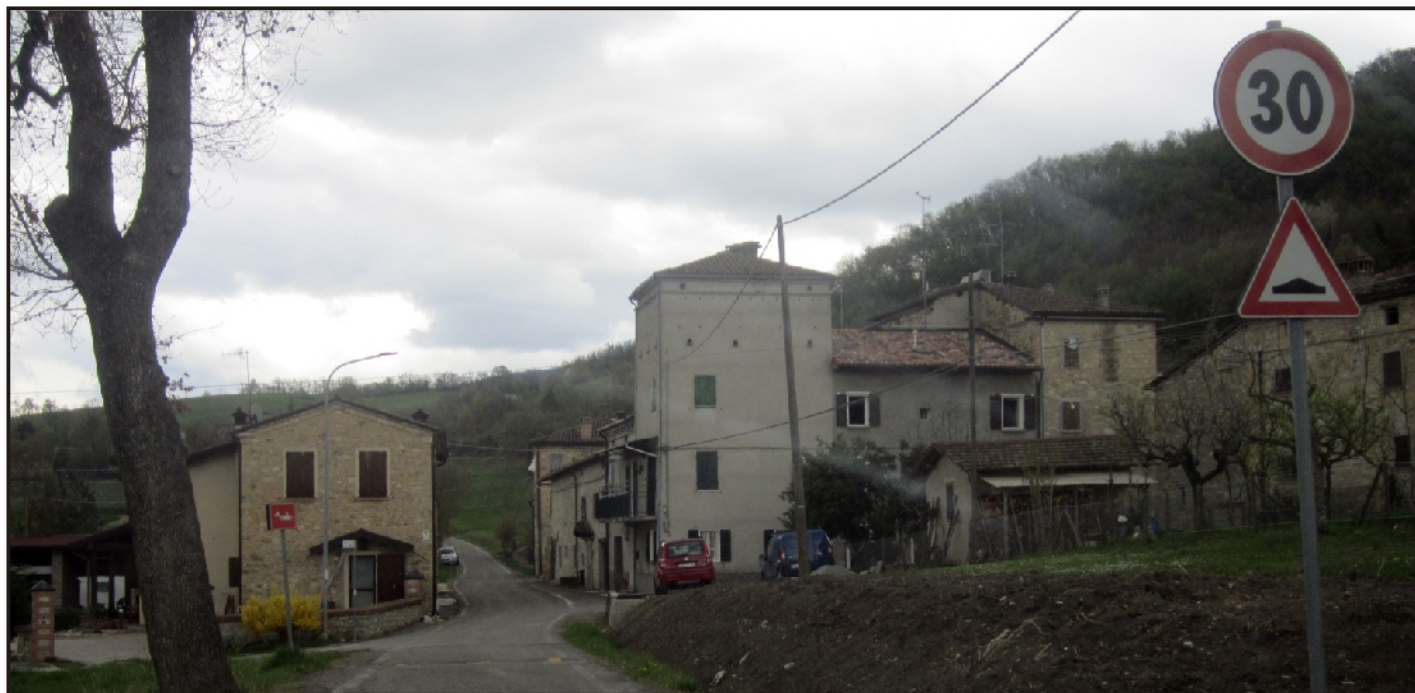
Località: **Ca' di Rosino**

Questo nucleo rurale costituisce un significativo esempio di borgo originatisi in corrispondenza di una serie di antiche case a torre, che connotano la fisionomia del territorio di Montalto.

La visuale paesaggistica è interferita da una fitta rete di linee elettriche e telefoniche in cavo aereo, pastorali per l'illuminazione, segnaletica e cromatismi degli intonaci non congrui alle caratteristiche dell'insediamento storico. Si propone di interrare i cavi e di seguire le "Linee guida" sia per quanto riguarda i cromatismi delle facciate, sia per i corpi di illuminazione pubblica.

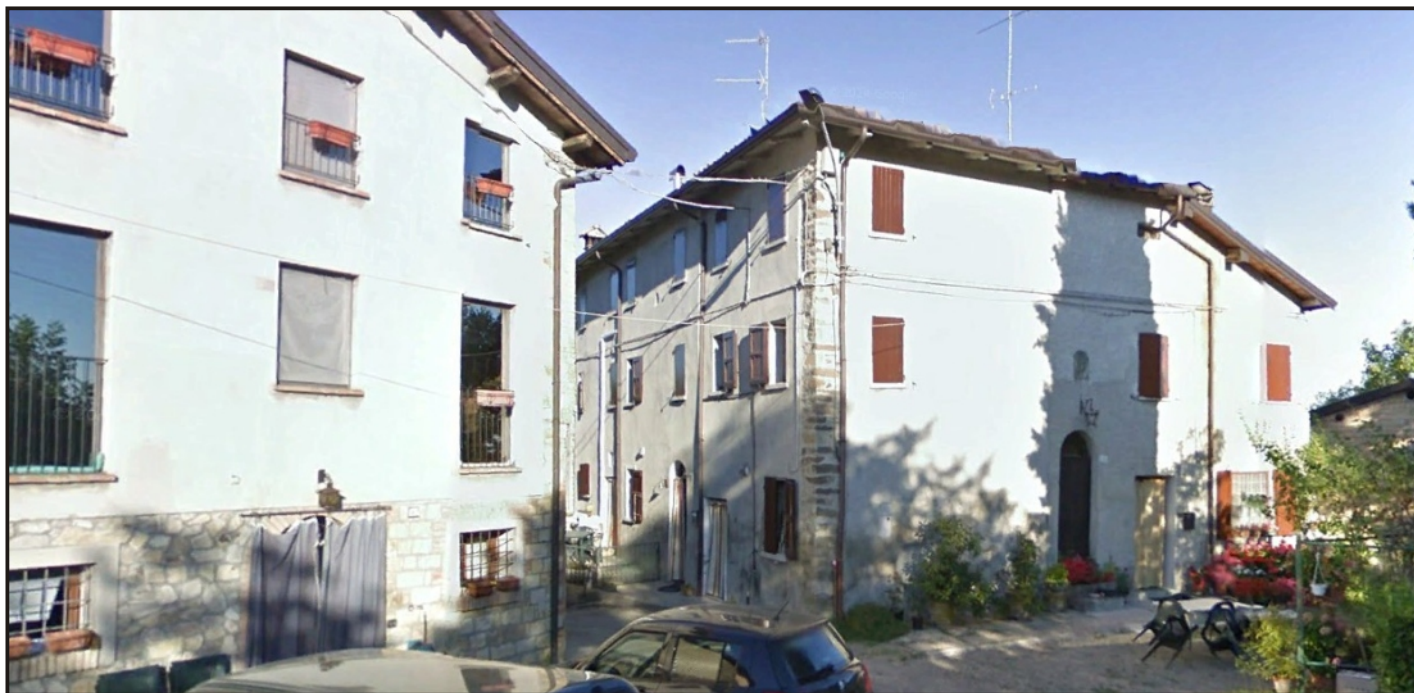
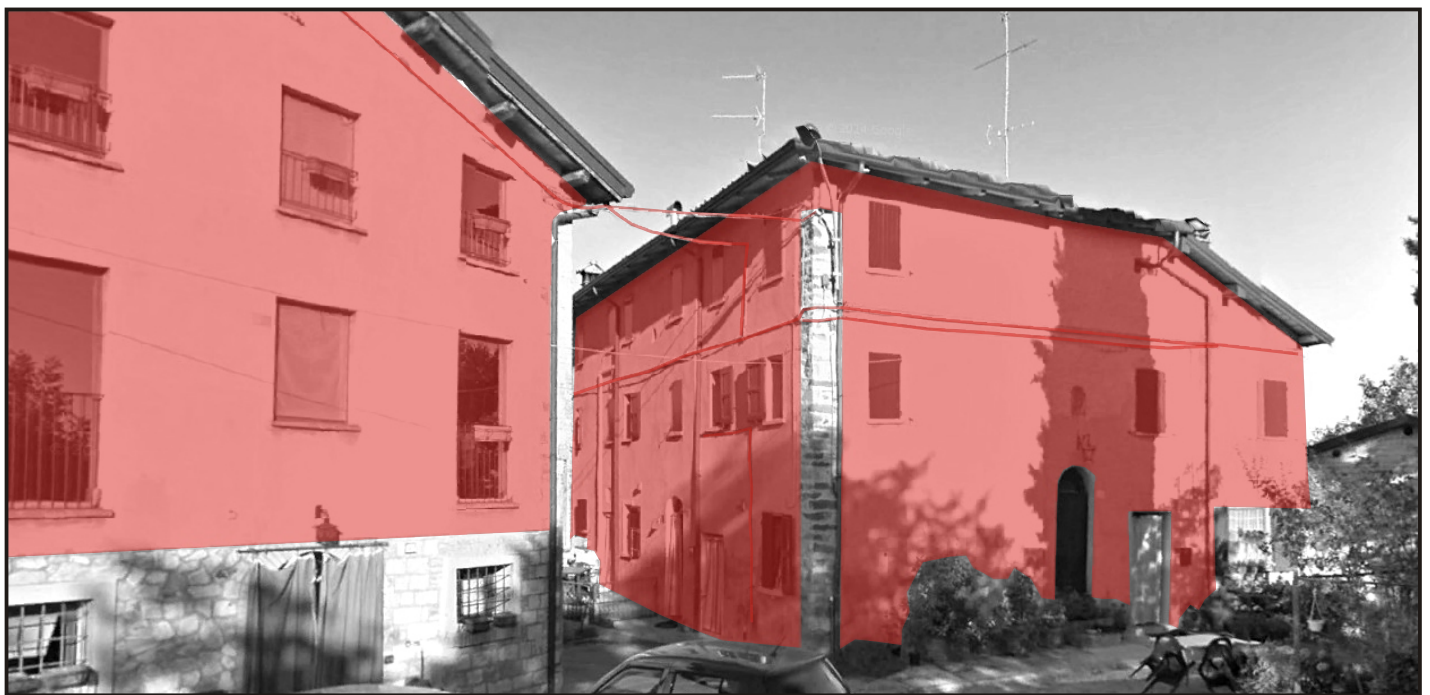
Località: **Signano**

Costituisce un significativo esempio di nucleo rurale del basso colle reggiano, situato nella media val Campola. Gli edifici sono annucleati in corrispondenza di un pianoro arenaceo e si conformano ad impianto indifferenziato. Il paesaggio storico del borgo è stato in parte alterato da ristrutturazioni effettuate con materiali e tecniche non dialoganti con i caratteri dell'architettura rurale tradizionale. Costituiscono elemento di disturbo anche i corpi illuminanti, i cavi aerei e gli elementi di decoro nelle facciate, dall'impronta retorica ed eclettica.

La riqualificazione del paesaggio storico del borgo dovrebbe essere effettuata in corrispondenza dello slargo situato all'ingresso del nucleo abitato. In questo ambito occorre rimuovere i corpi illuminanti e sostituirli con altri aventi caratteristiche compatibili con quanto suggerito nelle "Linee guida", adottare cromatismi di facciata più idonei, sostituire gli arredi incongrui, con elementi costruttivi propri dell'identità culturale del luogo.

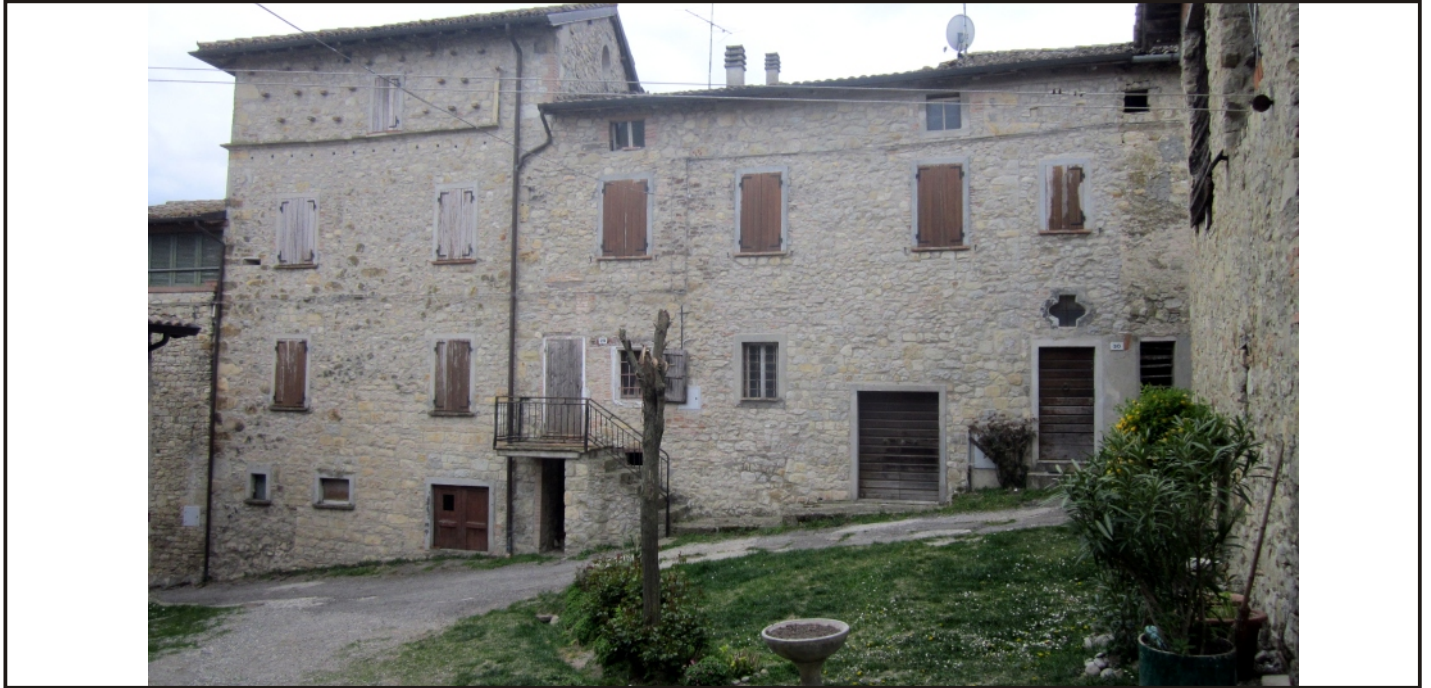
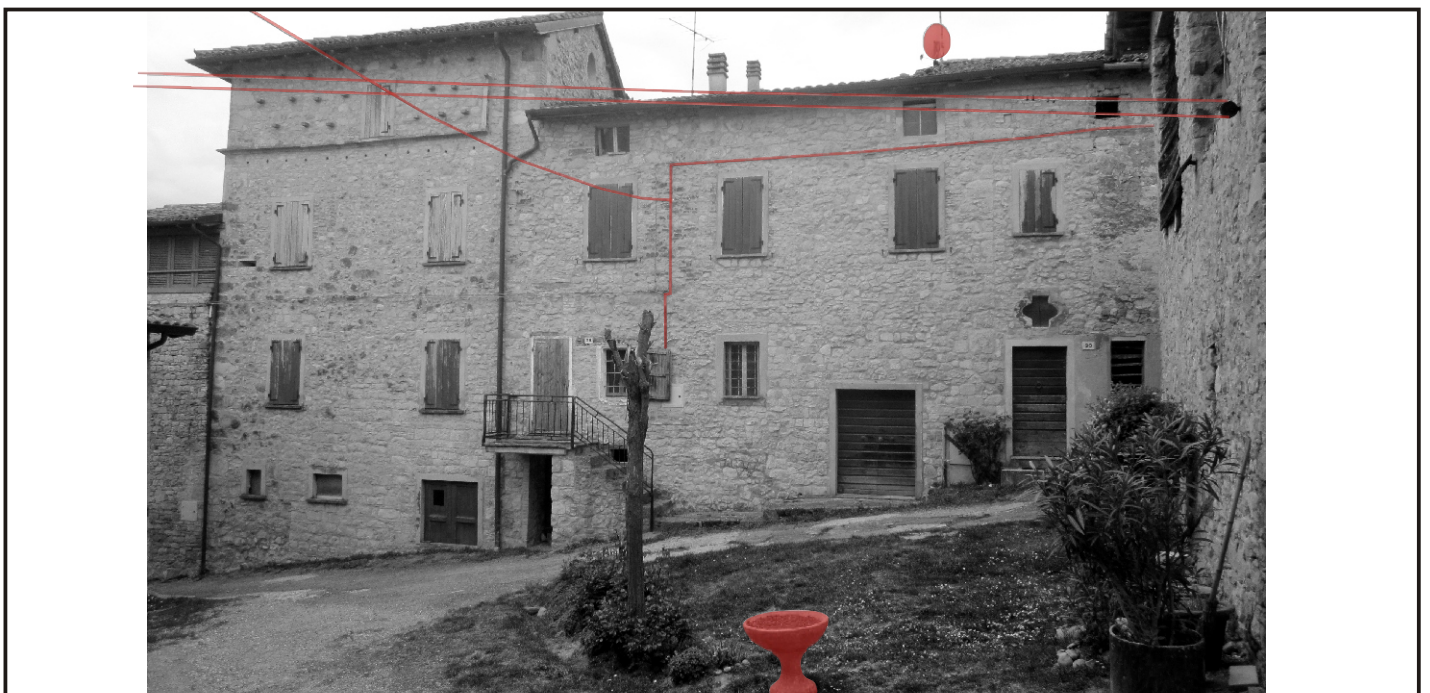
Località: **Ca' de' Pazzi**

Il borgo è costituito da un'articolata serie di fabbricati che si sviluppano attorno ad alcuni edifici di antica origine, alcuni dei quali facenti parti di una schiera orientata lungo il pendio. Il complesso si affaccia su uno slargo e restituisce un'immagine significativa dei caratteri dell'insediamento storico sviluppatosi, per aggregazione, attorno ad una casa a torre.

Questo scorcio significativo è penalizzato dalla presenza di una rete di infrastrutture aeree a cavo, da elementi costruttivi incongrui ed arredi urbani estranei all'identità del luogo. Per la riqualificazione occorre procedere sulla base delle "Linee guida".

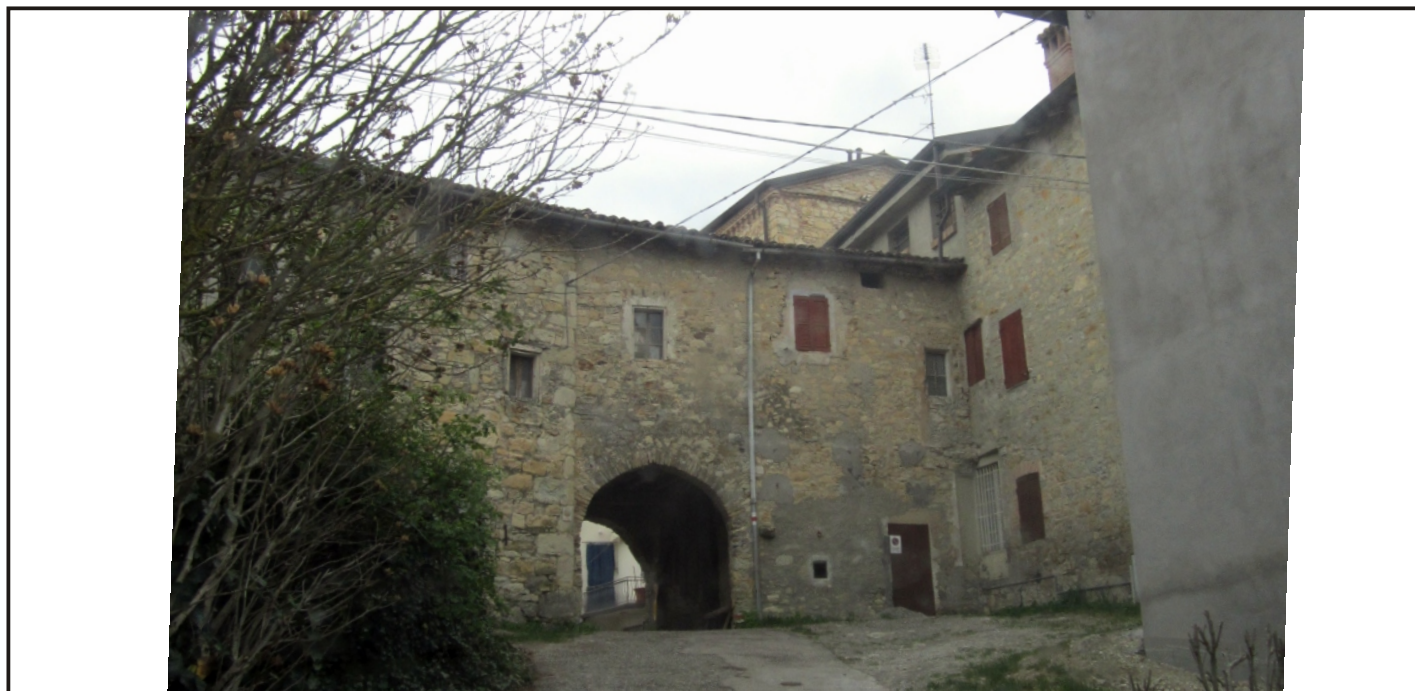
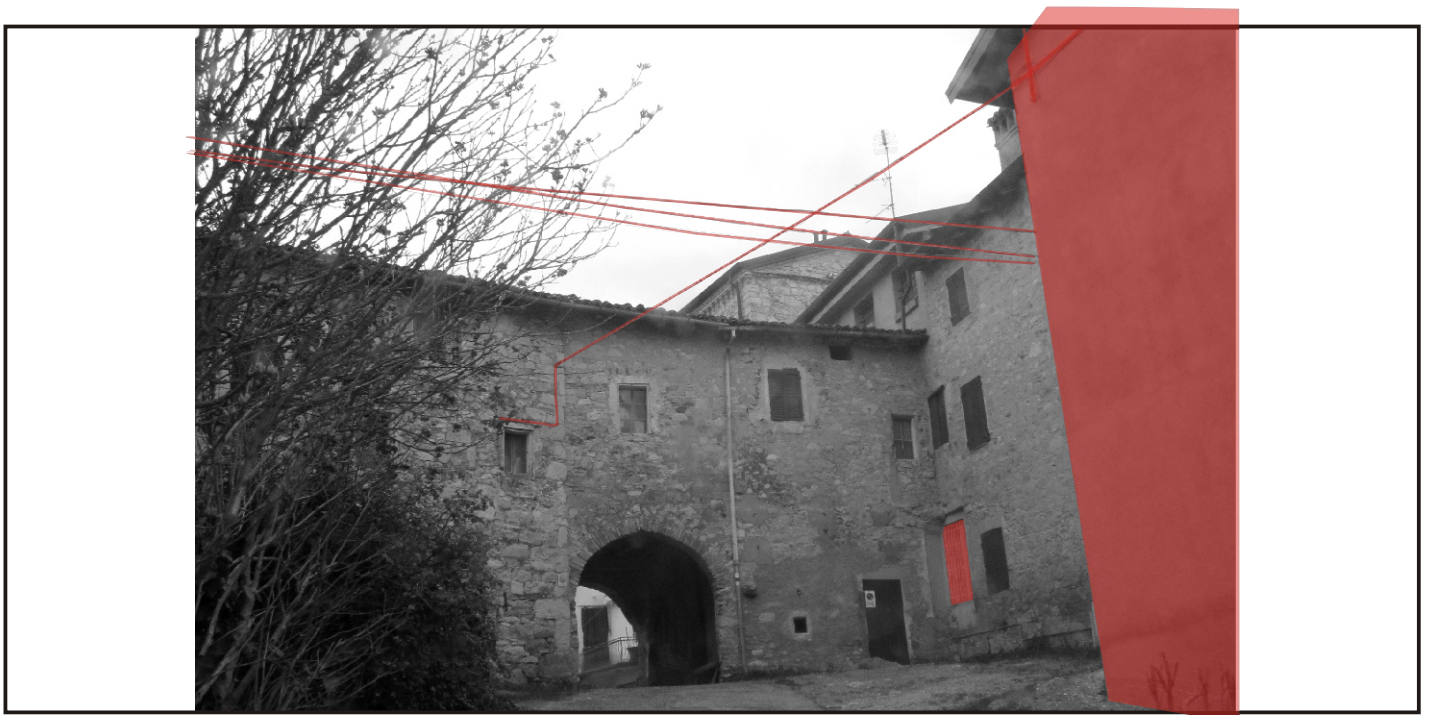
Località: **Prediera**

Il borgo è localizzato sulla sommità di un piccolo rilievo che sovrasta l'abitato di San Giovanni di Querciola e ne costituisce il nucleo generatore e di più antica fondazione. Vi si accede tramite un sottopasso ad arco che introduce ad una pregevole casa a torre tardomedievale. Per le sue caratteristiche costituisce un importante esempio di nucleo d'impianto medievale che ha conservato scorci significativi del paesaggio agrario.

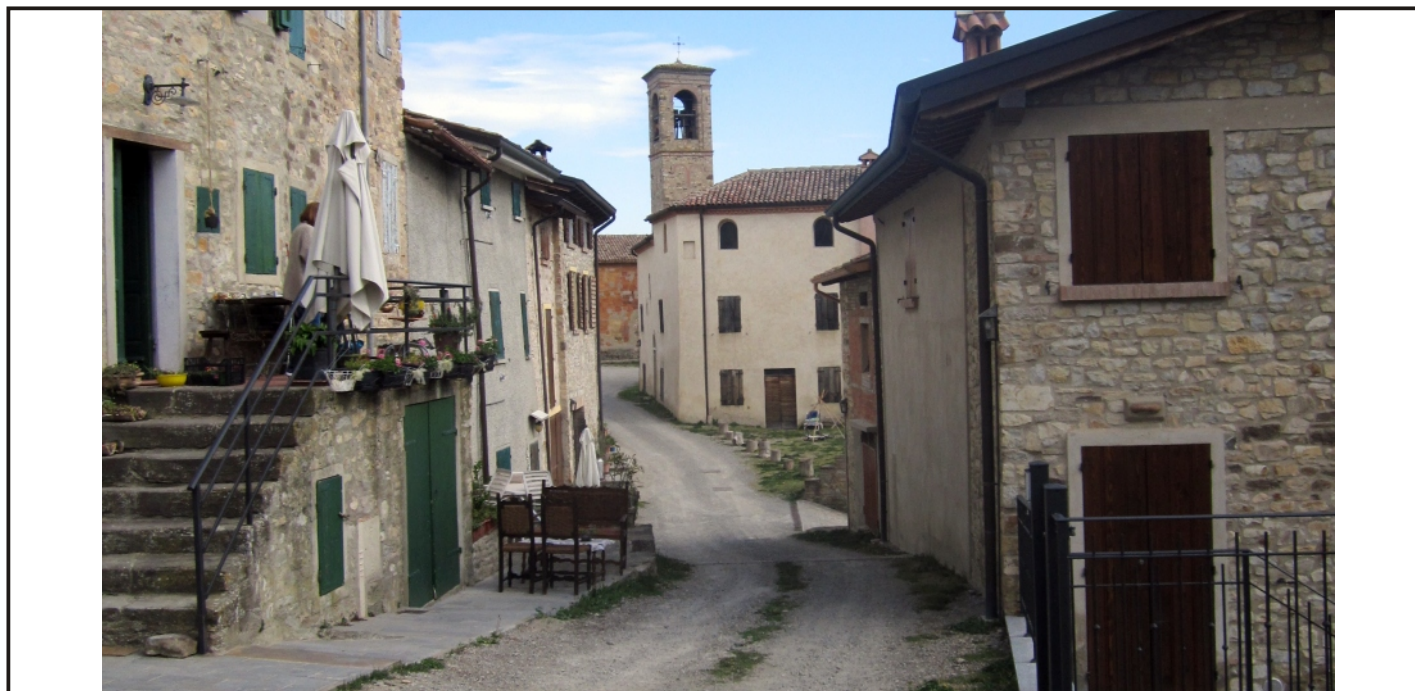
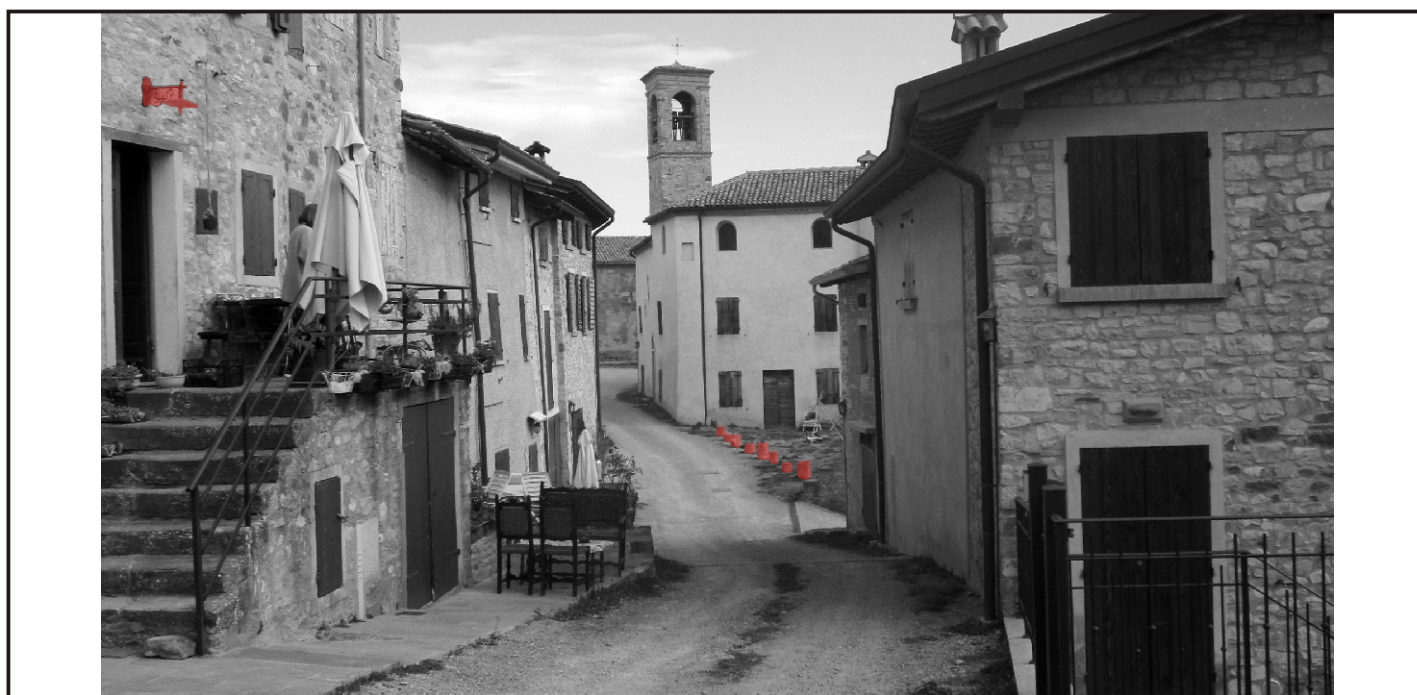
Località: **Santa Maria di Castello**

È un pregevole esempio di borgo incastellato (castello della famiglia Fogliani). I caseggiati si sviluppano linearmente lungo la strada maestra, culminando a settentrione in una pregevole cappella in stile tardoromanico. In questo settore dell'abitato si configura l'elemento di maggiore impatto visivo: un fabbricato abitativo di notevoli dimensioni, ma incongruo per le caratteristiche costruttive di facciata e con intonaco tingeggiato con tonalità non adeguate ai cromatismi del luogo. Altri elementi di disturbo sono rappresentati dai corpi illuminanti di facciata, spesso di foggia eclettica e talvolta retorica, non adeguati alla pregevolezza del sito.
