Progettista
arch. Giuliano Cervi
Collaboratrice
Mariapia Malagoli

Ente Parchi Emilia Centrale

Comunità del Paesaggio protetto

**linee guida per la riqualificazione puntuale del
paesaggio storico di borgo**

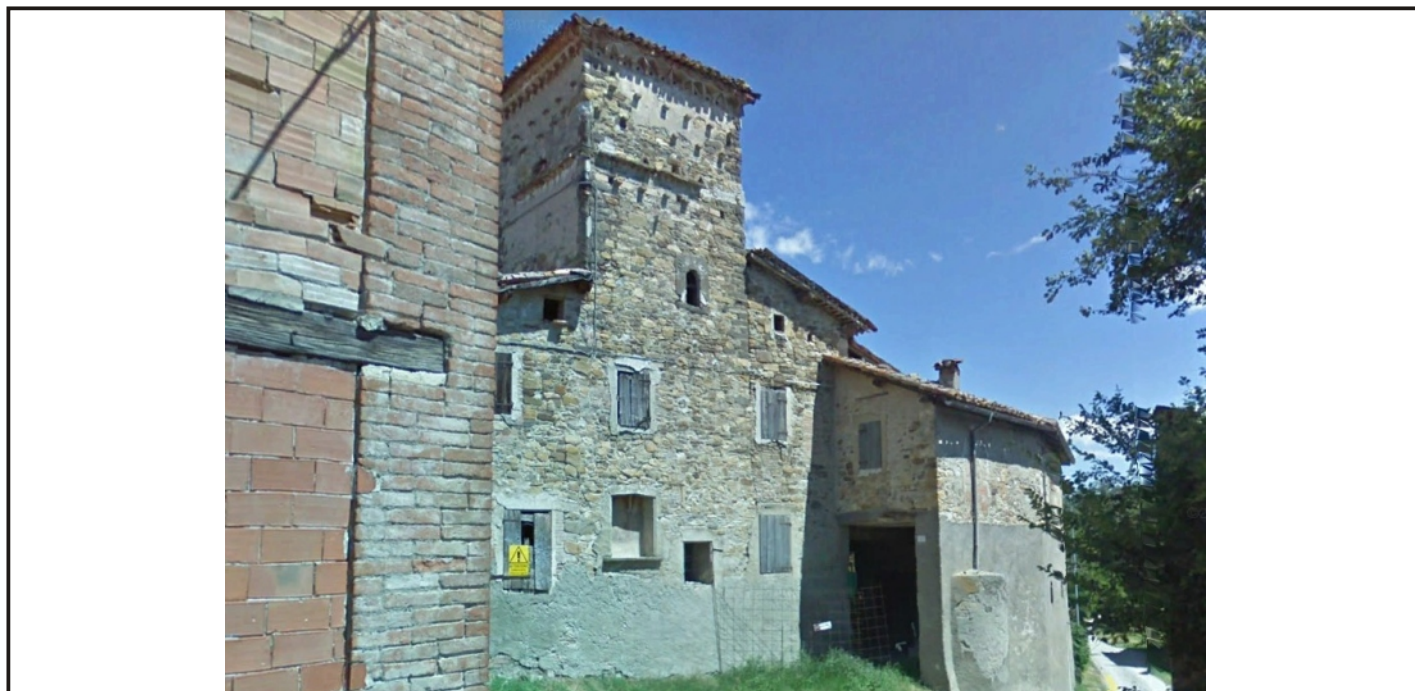
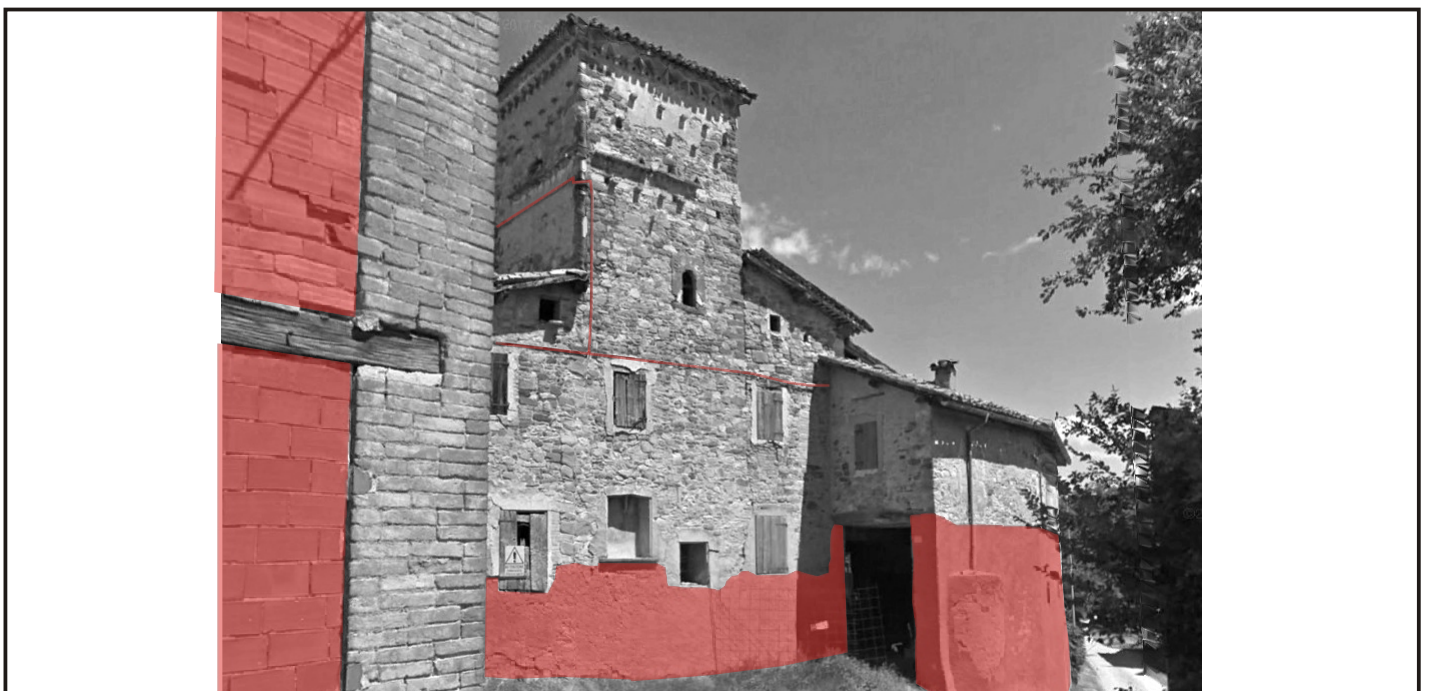
Località: **San Polo**

Qui si assiste ad un'aggregazione tra diversi corpi di fabbrica che danno origine ad un nucleo rurale incentrato su due case a torre, una delle quali costituisce uno dei più importanti esempi di questa tipologia costruttiva tardomedievale presente nel territorio oggetto di studio. Nonostante il valore storico e culturale, sono state realizzate superfetazioni ed altri interventi di ristrutturazione che hanno introdotto elementi di dissonanza nell'equilibrio compositivo.
